Analiza biciklističke mreže u Glavnom gradu Podgorica sa preporukama za unapređenje

ANALIZA BICIKLISTIČKE MREŽE U GLAVNOM GRADU PODGORICA SA PREPORUKAMA ZA UNAPREĐENJE

Izdavač: Nevladino udruženje Biciklo.me

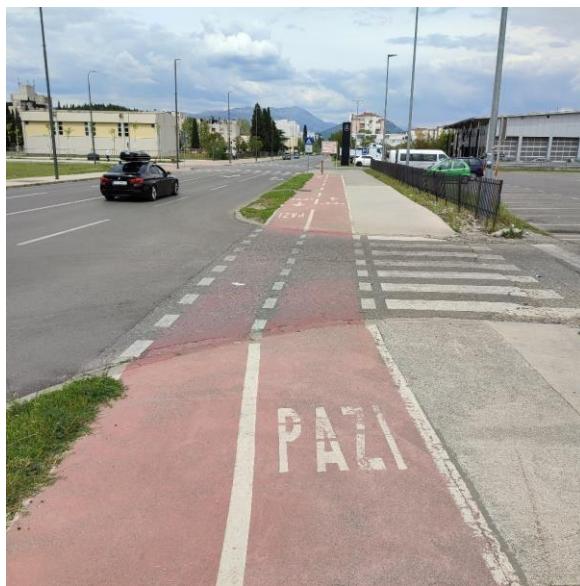
Slika 3

Staza dalje vodi preko skretanja prema hipermarketu „HDL“. Na ovom dijelu staza je propisno obilježena, dok ugodnost vožnje neznatno remeti rampa koja je izvedena pomoću oborenih ivičnjaka (Slika 3). Zatim se nastavlja trotoarom, a onda na raskrsnici prema hipermarketu sa Jerevanskom ulicom vodi preko kolovoza na drugu stranu ulice u kombinaciji sa pješačkim prelazom (Slika 4). Prelaz raskrsnice preko ovog dijela ulice nije bezbjedan, jer nije obezbijeđena potrebna dužina preglednosti na uključenju biciklističkog saobraćaja u raskrsnicu. Staza naglo skreće, pa korisnici bicikla mogu lako izgubiti balans. Osim toga, staza je izvedena sa spoljašnje strane pješačkog prelaza, što se kosi sa pravilima projektovanja, prema kojima se pješački i biciklistički prelaz obilježavaju na način da biciklistički prelaz bude sa unutrašnje strane pješačkog prelaza.³ Takođe, za motorna vozila ne postoje adekvatni usporivači brzine, što dodatno doprinosi riziku prelaska ove raskrsnice za korisnike bicikla. Pohvalno je što su na raskrsnici postavljeni stubovi za odmor.

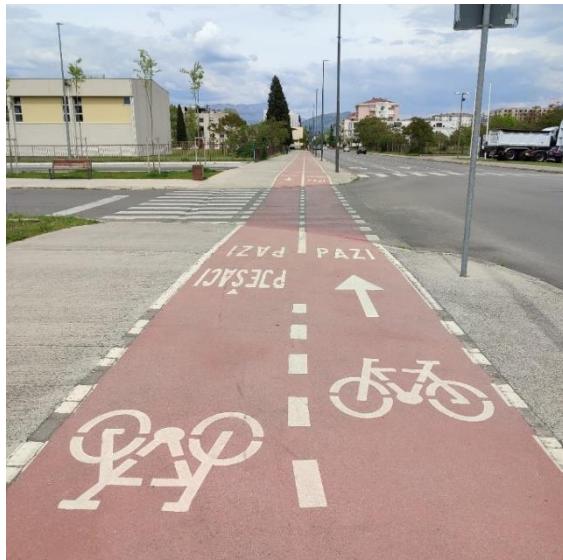
Slika 5

Staza se dalje nastavlja trotoarom sa druge strane, duž dvorišta OŠ „Vuk Karadžić“ (Slika 5), sve do raskrsnice sa Ulicom 27. marta (Slika 6). Na ovom dijelu je staza vrlo ugodna, jer je odvojena zaštitnim pojasom od kolovoza širine oko 1 m, dok je pješacima ostavljeno dovoljno prostora da mogu nesmetano da se kreću.

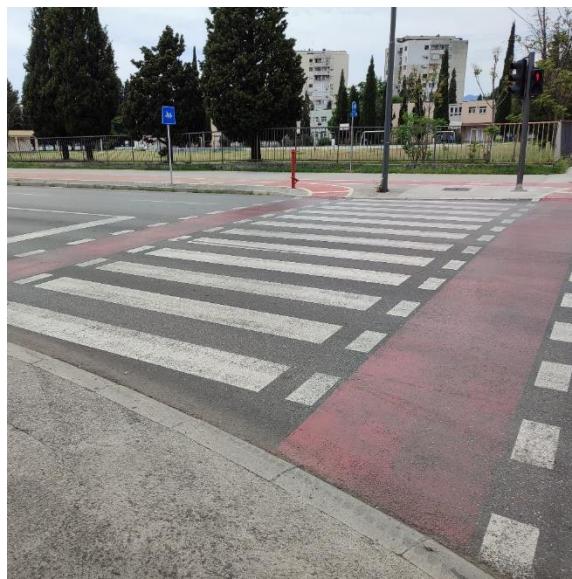
Slika 7

Dizajn se usložnjava na raskrsnici sa Ulicom 27. marta, pa se ponovo zatiču biciklistički prelazi koji nijesu dosljedni u pogledu izvođenja, što može zbumujuće djelovati na korisnike. Naime, iz pravca Vojislavljevića, korisnik ponovo mora preći na drugu stranu ulice, ali njegova putanja je drugačija u odnosu na putanju korisnika koji dolazi iz pravca Ulice 27. marta, jer su prelazi izvedeni i sa spoljne i sa unutrašnje strane pješačkog prelaza (Slika 7). Ovdje se staza prekida i obilježena je samo strelicama i znakom za bicikla (Slika 8).

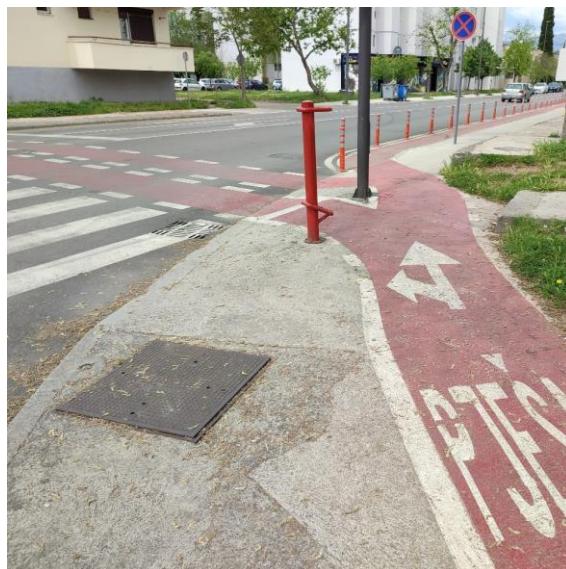
Slika 9

Prelaskom raskrsnice staza se nastavlja na trotoaru, koji je uzak, pa je u ovom dijelu povećan rizik od konflikta između pješaka i korisnika bicikla (Slika 9), što je slučaj i sa druge strane ulice. Osim što

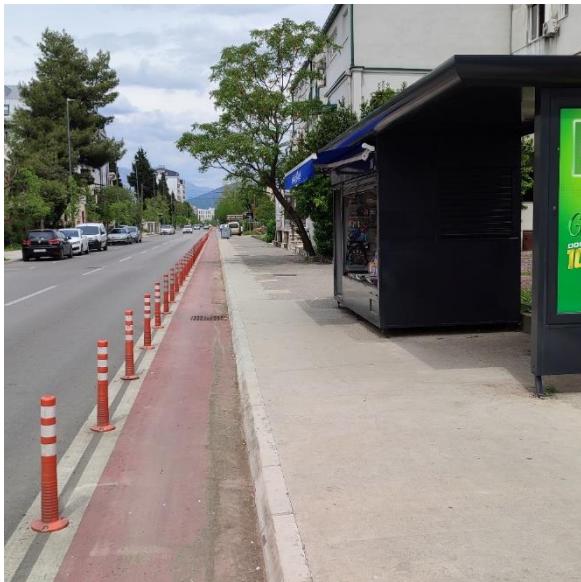
Slika 15

Takođe, duž staze se nalazi i stajalište javnog prevoza, pa su putnici primorano da se ukrcavaju sa staze, što povećava rizik od konflikta između korisnika bicikla i korisnika javnog prevoza (Slika 15). Po pravilu, biciklistička traka odnosno staza uz autobusko stajalište izvan kolovoza projektuje se iza stajališta.⁶

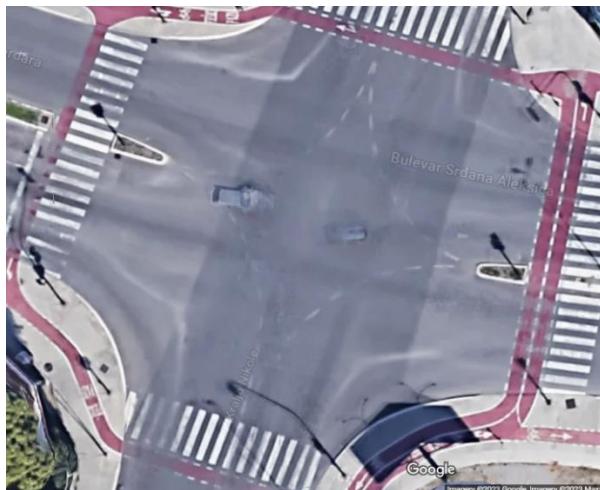
Slika 23

Ovdje je ponovo prisutna nedosljednost u vođenju biciklističkih prelaza, pa je sa strane Bulevara Crnogorskih serdara izведен sa spoljašnje strane pješačkog prelaza, a na ostala tri dijela sa unutrašnje strane pješačkog prelaza (Slika 23). Takođe, staza je na čošku kod hotela Union izvedena tik uz stub za distributivnu mrežu, pa se na tom dijelu mora obratiti dodatna pažnja kako ne bi bila ugrožena bezbjednost korisnika staze i pješaka (Slika 24). Kao i na sim ostalim raskrsnicama, korisnici bicikla i drugi korisnici staze upravljaju se semaforima za regulisanje kretanja pješaka, u skladu sa Zakonom o bezbjednosti saobraćaja na putevima.⁷

- Obnoviti i prilagoditi biciklističke prelaze na raskrsnicama tako da budu izvedeni sa unutrašnje strane pješačkog prelaza
- Sanirati oštećenje ispred nekadašnjeg hotela Ljubović i obnoviti stazu na mjestima gdje je isprekidana

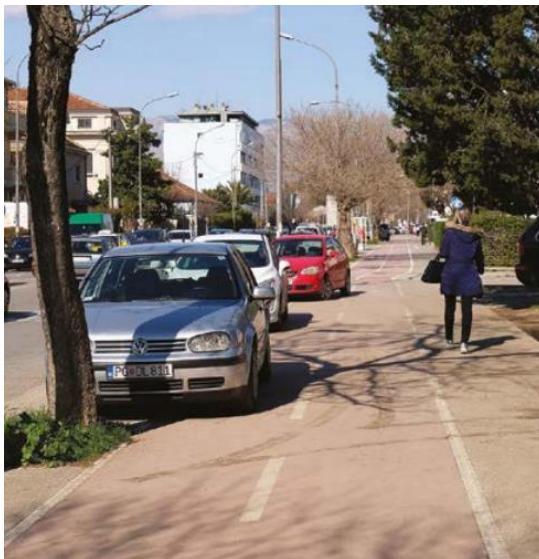
Slika 25

Naredna dionica doživjela je značajnu rekonfiguraciju prilikom rekonstrukcije ulice 2020. godine. Naime, uslijed velikog povećanja upotrebe bicikla tokom pandemije COVID-19, tadašnja gradska uprava je odlučila da kroz rekonstrukciju ulice sproveđe transformaciju i da više prostora pješacima i korisnicima bicikla, što je u skladu sa važećim Planom održive urbane mobilnosti. Takve transformacije su spoveli brojni drugi gradovi širom svijeta, što je dovelo do značajnog rasta upotrebe bicikla, pogotovo u Evropi.⁸ U prve tri godine, dionica od raskrsnice sa Bulevarom Srđana Aleksića do raskrsnice sa Bulevarom Svetog Petra Cetinjskog bila je izvedena kao dvosmjerna staza na trotoaru (Slika 25), zbog čega je često dolazilo do konflikata između pješaka i korisnika staze. To je često bio slučaj ispred Srednje ekonomске škole „Mirko Vešović“, kada bi u vrijeme dolaska i odlaska u školu odnosno odmora ovaj prostor bio prepun učenika koji su se kretali pješke. Istovremeno, dvije spoljne saobraćajne trake u Ulici Kralja Nikole su se uglavnom koristile za nepropisno zaustavljanje i parkiranje vozila (Slika 26), dok su se unutrašnje trake koristile za tranzitni saobraćaj.

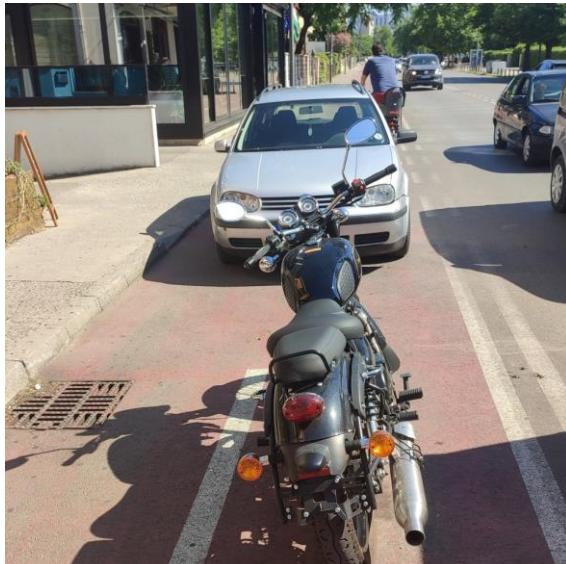
Slika 27

Iz pravca Zabjela prema centru staza je komforna, ali nažalost često okupirana nepropisno parkiranim vozilima. To je prisutno pogotovo na početku ove dionice, pored ugostiteljskih objekata koji se nalaze uz traku, gdje vozači često koriste činjenicu da su zaštitni stubići izostavljeni kako bi dostavna vozila mogla da priđu pomenutim objektima. Osim automobila, i motociklisti koriste ovu dionicu za parkiranje, a ponekad i autobusi. (Slike 27 i 28).

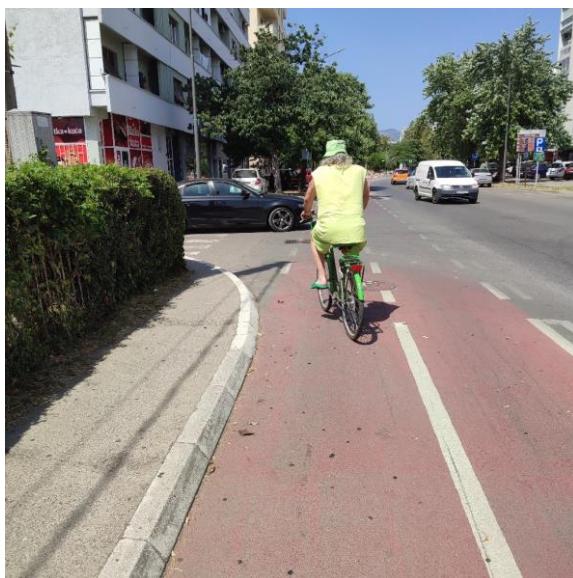
Slika 31

Priklučak iz pravca Stare Varoši u Ulicu Kralja Nikole nosi povećan rizik za one koji se kreću iz pravca Zabjela prema centru, jer je korisnicima staze, ali i vozačima koji se uključuju u Ulicu Kralja Nikole, bitno smanjena preglednost zbog zelenila u dvorištu kuće na čošku (Slika 31). Prema tome, na ovoj raskrsnici korisnici staze koji se kreću prema centru moraju obratiti naročitu pažnju kako bi izbjegli konflikt sa vozilima koja se uključuju na pomenutom priklučku. Nešto bolja situacija je na narednoj raskrsnici, gdje se Ulica Kralja Nikole Ukršta sa Ulicom Petra Prlje, jer je Ulica Petra Prlje sada jednosmjerna sa smjerom kretanja iz pravca Kralja Nikole, pa vozila korisnicima koja se kreću iz pravca Zabjela dolaze samo sa desne strane (Slika 32). Međutim, ni ovdje situacija nije u potpunosti bezbjedna zbog nepostojanja saobraćajnog ostrva kojim bi se razdvojio kolovoz i biciklistička traka i povećao radijus skretanja, čime bi se usporila vozila koja skreću iz pravca centra u Ulicu Petra Prlje.

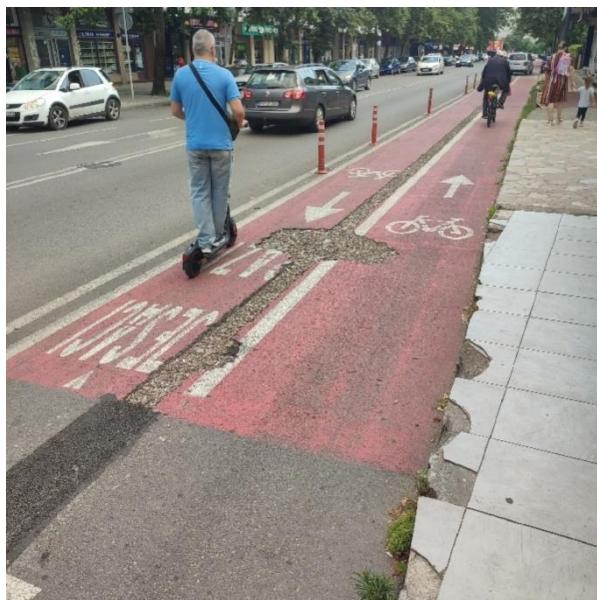
Slika 37

Dalje, kod zgrade Šofranac je ostavljeno nekoliko metara bez stubića kako bi dostavna vozila imala pristup ovom objektu. Međutim, kao i na drugim mjestima, nesavjesni vozači to koriste za nepropisno zaustavljanje i parkiranje (Slika 36). Dodatni problem se pojavio u februaru 2023. godine, kada je staza raskopana po sredini ubog problema u snabdijevanju električnom energijom u susjednoj ulici. To je značajno otežalo kretanje korisnicima staze, a Biciklo.me je primilo više prijava pada korisnika tokom prethodnog perioda. Do završetka ove analize (jul 2023. godine), raskopani kanal nije saniran. Razočaravajuće je što je susjedna ulica Gojka Radonjića u međuvremenu završena, a raskopani kanal je saniran tačno do početka biciklističke trake (Slika 37).

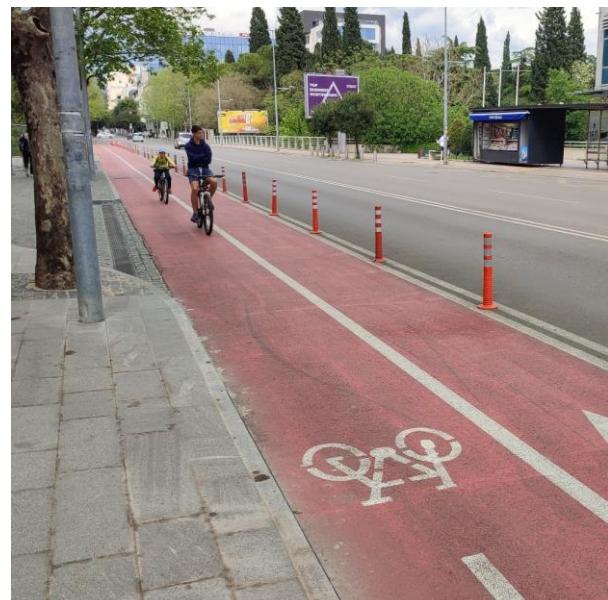
Slika 38

Traka dalje vodi preko mosta Braće Zlatičanin (Slika 38), a zatim kroz Park Ivana Milutinovića do raskrsnice sa Bulevarom Svetog Petra Cetinskog (Slika 39). Staza kroz park je izvedena kao biciklističko-pješačka staza, s namjerom da se zaobiđe autobusko stajalište kod mosta Braće Zlatičanin. Staza je u određenoj mjeri poremetila komunikaciju između pješačkih staza, jer je ranija pješačka staza izbetonirana i pretvorena u stazu namijenjenu pješacima. Naime, pješaci pri ulasku u park sa Ulice Kralja Nikole moraju proći pomenutom mješovitom stazom kako bi prešli na površine namijenjene samo kretanju pješke. Nepovoljnju okolnost predstavlja činjenica da je staza na pojedinim mjestima izdignuta i do 20 cm od tla odnosno pješačkog puta, što predstavlja potencijalnu opasnost, posebno za djecu, starije i roditelje sa djecom (Slika 40). Ovakvo rješenje može izazvati konflikt između pješaka i korisnika bicikla.

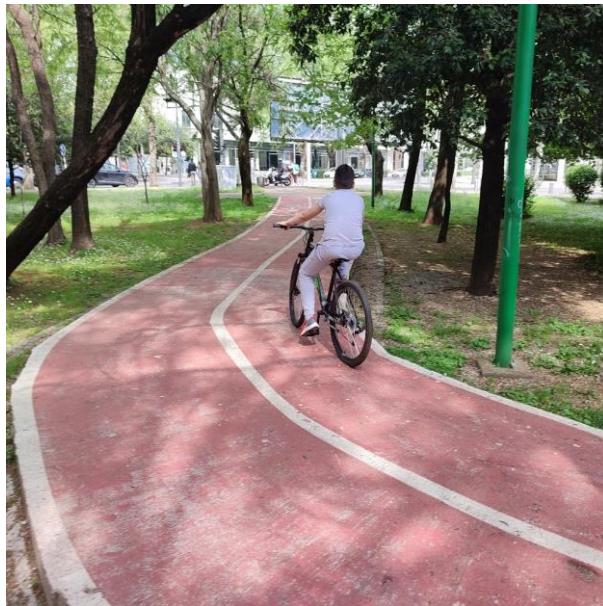
Slika 41

Pored toga, staza sadrži i jednu oštru krivinu, pa je zbog nagle promjene pravca povećan rizik da korisnik bicikla izgubi balans (Slika 41). Uopšteno govoreći, iako izvođenje staze u parku u načelu može biti dobar potez, nije najbolja praksa prenamjena pješačke u biciklističku infrastrukturu, pogotovo u situaciji kada je to jedina površina kojom pješaci mogu pristupiti parku. Alternativno rješenje je moglo biti da se staza izvede neposredno iza ivice stajališta, čime bi pješačka komunikacija bila minimalno poremećena, a biciklistička putanja skraćena. Da ovakvo rješenje nije najsrećnije govori i to što korisnici bicikla za kretanje često koriste stajalište umjesto staze kroz park (Slika 42), jer je to vidno kraća putanja (iako to predstavlja kršenje propisa).

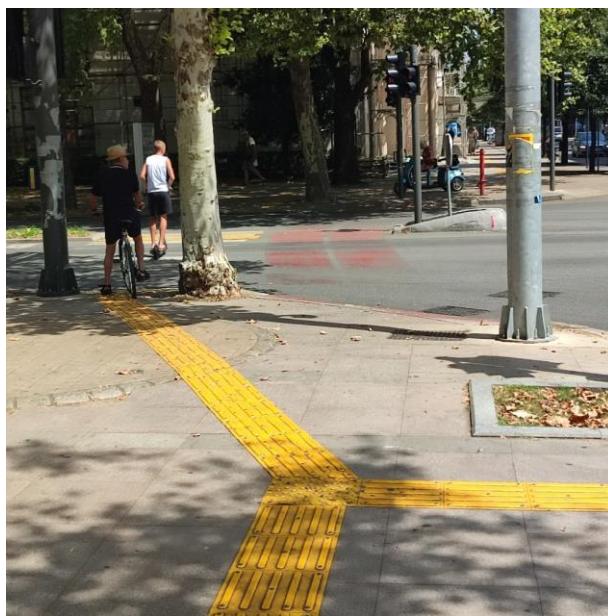
Slika 43

Na raskrsnici sa Bulevarom Svetog Petra Cetinjskog koridor se ukršta sa koridorom Hotel Hilton – Bulevar Mihaila Lalića, i dalje dalje nastavlja kroz Ulicu slobode. Biciklistički prelaz na samoj raskrsnici je dvosmjeran (Slika 43), a onda prelazi u jednosmjeran duž čitave Ulice slobode prema Gorici. Ulica Slobode je zona smirenog saobraćaja, pa je za sva vozila propisano ograničenje od 30 km/h (Slika 44). Ovdje biciklistička traka prelazi u put za mješoviti saobraćaj, pa biciklistički prostor na ulici označen piktogramima, koji ukazuju da se korisnici bicikla kreću desnom stranom uz ivicu kolovoza. Takva organizacija ipak odvraća neke korisnike bicikla, koji se iz straha za svoju bezbjednost ponekad kreću trotoarom. Između 17 časova i 5 časova ujutru, Ulica slobode je zona bez motornog saobraćaja, pa je biciklom moguće kretati se slobodno duž čitave ulice. Kako je ovo primarno pješačka zona, neophodan je oprez i prilagođena vožnja kako korisnici bicikla ne bi ugrozili pješake.

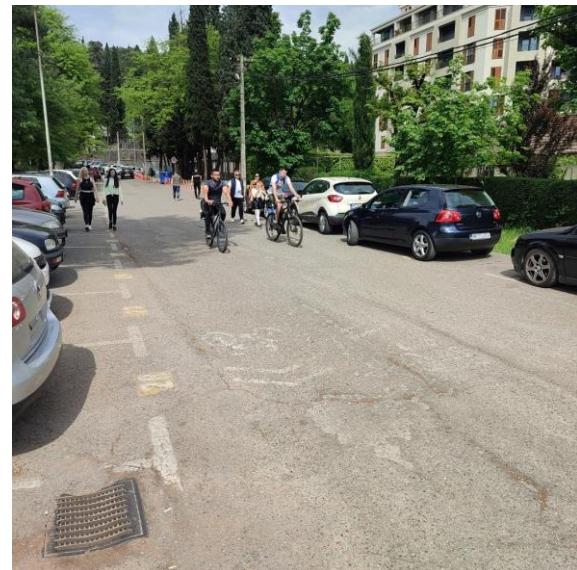
Slika 46

Piktogrami su dalje iscrtani duž jednosmernog dijela ulice pored južne tribine Gradskog stadiona, a onda i prema Gorici, gdje se koridor završava. Kako je ovo zona usporenog saobraćaja, svi korisnici ulice kreću se kolovozom, uključujući pješake (Slika 46). Na Gorici je takođe iscrtana biciklistička staza, ali kako je ovo zona za rekreaciju, neće biti predmet ove analize.

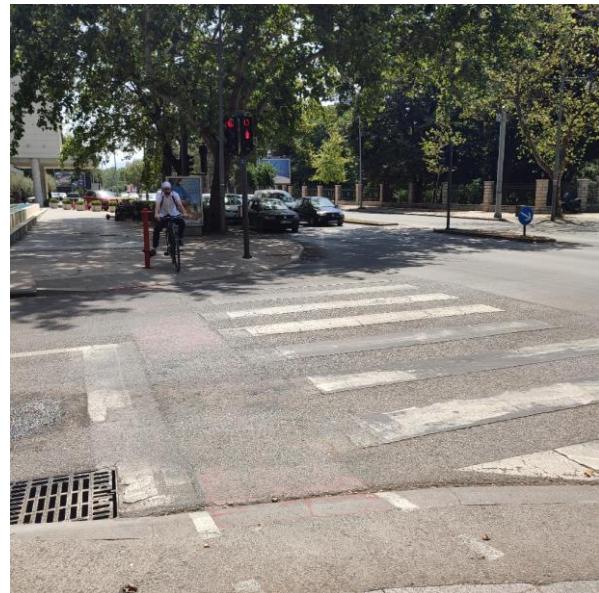
Slika 48

Koridor počinje kod hotela Hilton, gdje je staza izvedena na postojećem trotoaru. Na dijelu trotoara uz pomenuti ugostiteljski objekat nije iscrtana staza, već crvena boja kojom se označava biciklistička saobraćajnica počinje preko puta, kod Kraljevog parka, a zatim se prekida i ponovo nastavlja na raskrsnici sa Ulicom Slobode (Slika 47). Kao što je čest slučaj i na ostalim raskrsnicama, na ukrštanju sa Ulicom slobode, biciklistički prelaz je izведен sa spoljašnje umjesto sa unutrašnje strane pješačkog prelaza. Osim toga, stub za odmor je postavljen praktično nasred uključenja na koridor, čime on zapravo predstavlja prepreku umjesto podsticaja (Slika 48).

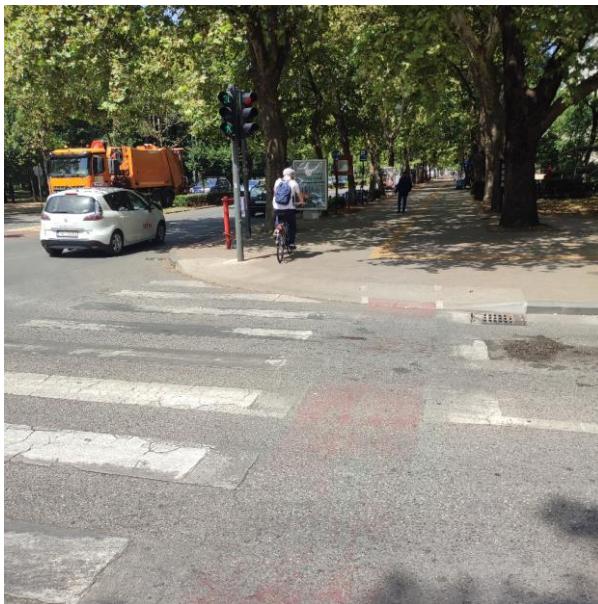
Slika 49

Staza je dalje izvedena na trotoaru, pored Pošte, gdje je zbog konfuznog vođenja staze povećana interakcija sa pješacima (Slika 49), a zatim i pored Skupštine i zgrade Predsjednika Crne Gore. Preko puta Pošte nalazi se i parkiralište za bicikla i tabla sa informacijama o donacijama kineske kompanije CRBC za izgradnju staze. (Slika 50) U ovom dijelu staza je zaštićena od motornog saobraćaja zelenim pojasom, ali je s druge strane povećan rizik od miješanja sa pješačkim saobraćajem, budući da je staza izvedena tako što je preko postojećih granitnih ploča izvedena razdjelna bijela linija i iscrtana horizontalna signalizacija, pa je staza jedva i uočljiva.

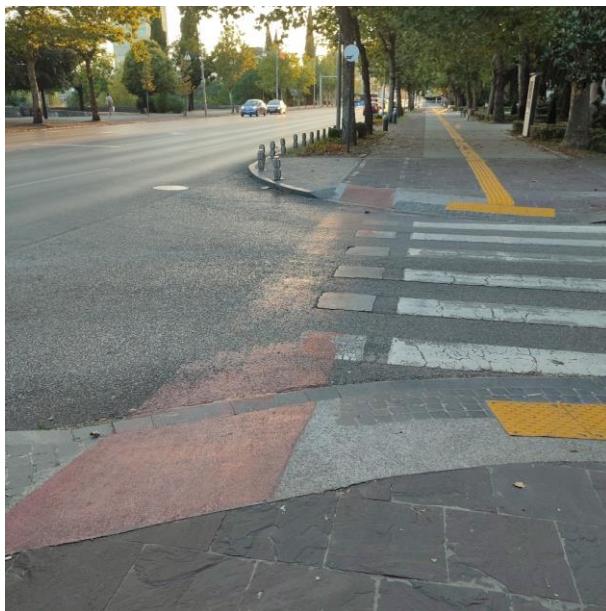
Slika 51

Sami kvalitet podloge nije zadovoljavajući, budući da su ploče na kojima je izvedena na pojedinim mjestima počele da se klimaju. Rampe na ukrštanjima sa Ulicom slobode, Njegoševom i Bulevarom Stanka Dragojevića nijesu dobro iznivelišane (Slika 51).

- Sanirati oštećenja na stazi (kod hotela Premijer, zgrade Maksim, ispred zgrade Predsjednika Crne Gore, iznad Sastavaka)
- Iznivelisati rampe na biciklističkim prelazima na svim raskrsnicama radi bezbjednosti i ugodnosti vožnje bicikla; umjesto ivičnjaka, rampe bi trebalo izvesti od asfalta ili betona

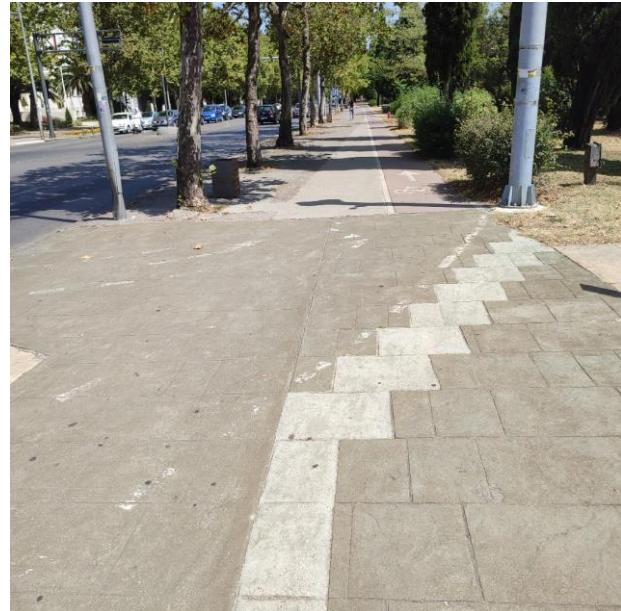
Slika 52

Sa druge strane Bulevara, staza je izvedena sa desne strane trotoara od mosta Blaža Jovanovića do raskrsnice sa Ulicom Kralja Nikole (Slika 52). Iako Zakonom o putevima nije preciziran položaj biciklističke staze u poprečnom profilu ulice (ali jeste novim Pravilnikom o biciklističkoj infrastrukturi), višedecenijska praksa nalaže da se biciklistička traka vodi uz kolovoz, a ne sa desne strane trotoara kao što je slučaj na ovoj, ali i drugim dionicama ovog koridora. Ovakvo rješenje može djelovati zbunjujuće na korisnike ulice, a pogotovo pješake, koji se na ovoj dionici nalaze između motornog i biciklističkog saobraćaja (Slika 53). Kada su u pitanju bezbjednost i udobnost korisnika staze, oni su u ovom dijelu na visokom nivou, sa izuzetkom oštećenja preko pute zgrade Predsjednika Crne Gore, gdje je odlomljen dio staze uz ivicu (Slika 54).

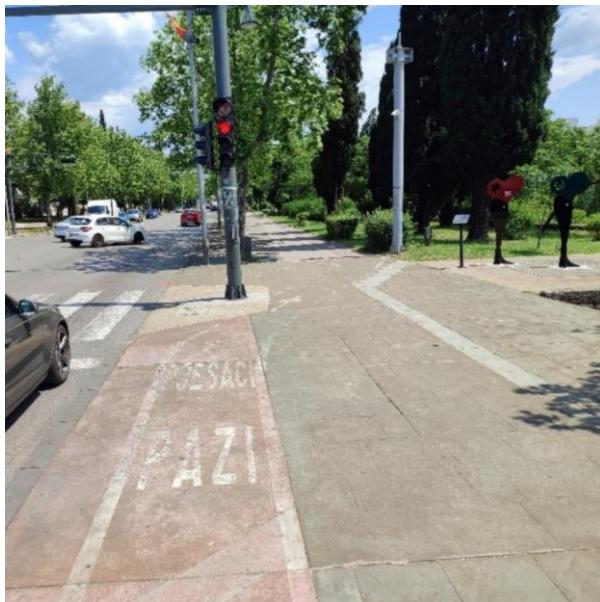
Slika 55

Koridor se dalje nastavlja preko mosta Blaža Jovanovića u pravcu raskrsnice sa Bulevarom Stanka Dragojevića i Ulicom Ivana Milutinovića. Staza je izvedena na postojećem trotoaru u nivou sa dijelom kojim se kreću pješaci, pa uslijed toga često dolazi do miješanja pješačkog i biciklističkog saobraćaja. Pritom, između kolovoza i biciklističke staze nalazi se tek uski zaštitni pojaz, pa je prelazak preko mosta u određenoj mjeri rizičan. Nakon mosta, u blizini Stare zgrade Vlade, staza sa lijeve prelazi na desnu stranu trotoara, pa i u toj tački može doći do konfuzije i korisnika pješačke i biciklističke površine, a potencijalno i do opasnih situacija. Od ove tačke pa do kraja koridora, staza je sa obje strane izvedena od betona. Sa druge strane bulevara, staza je od zgrade CEDIS-a pa do mosta vođena uz kolovoz, a sa desne strane trotoara prelazi nakon mosta, kod spuštanja na Sastavke (Slika 55). Na ovom dijelu staze primjetne su loše izvedene rampe na uključenjima u bulevar (Slika 56)

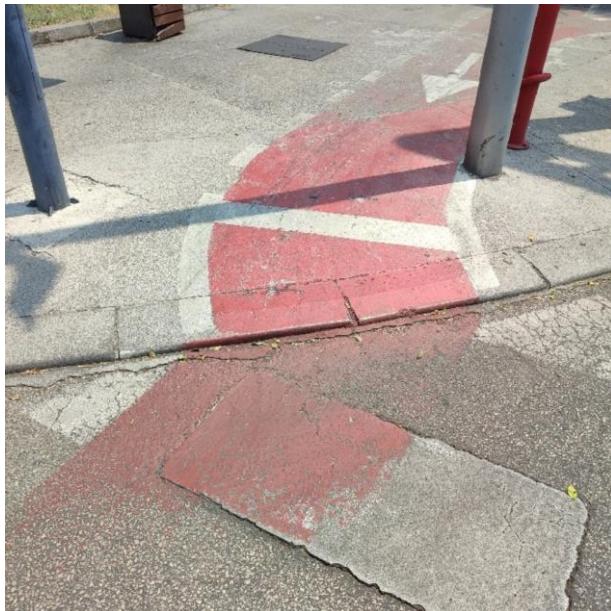
Slika 57

Koridor se dalje nastavlja Bulevarom Svetog Petra Cetinjskog pored zgrade MUP-a sa desne odnosno zgrade „Lordovka“ sa lijeve strane. Ovaj dio koridora je u dobrom stanju, osim što su rampe ponovo loše izvedene (Slika 57), uključujući na priključcima prema Zgradi MUP-a, pa je prelazak izuzetno neudoban za sve korisnike staze. Bezbjednost je uglavnom dobra, jer je staza odvojena od motornog saobraćaja zelenim pojasm, sa izuzetkom skretanja iz Bulevara Svetog Petra Cetinjskog prema MUP-u, gdje zelenilo može ometati pregled vozačima motornih vozila kada skreću, dok je i sama krivina prilično velikog radijusa skretanja., što može dovesti do opasnih situacija (Slika 58).

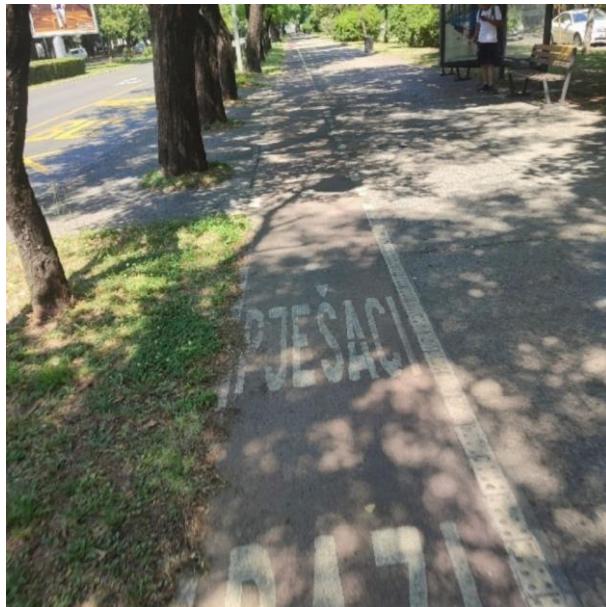
Slika 61

Prema Moskovskoj ulici, staza je u relativno dobrom stanju . Na ovom dijelu staza presijeca autobusko stajalište i vodi ispred, umjesto iza njega (Slika 61). To može dovesti do konflikta između korisnika staze i korisnika javnog prevoza pri ukrcavanju u i iskrcavanju iz autobusa. Slično kao i na prethodnoj dionici Bulevara, priključak iz pravca stambenog bloka predstavlja opasnu tačku zbog velikog radijusa skretanja za vozila iz pravca Bulevara Svetog Petra, pa je oprez na ovom dijelu neophodan. Olakšavajuću okolnost predstavlja plato za ukrcavanje i iskrcavanje, pa korisnici javnog prevoza ne silaze direktno na stazu. Ni na ovom dijelu su rampe napravljene od ivičnjaka nijesu dobro iznivelišane sa asfaltnom površinom (Slika 62).

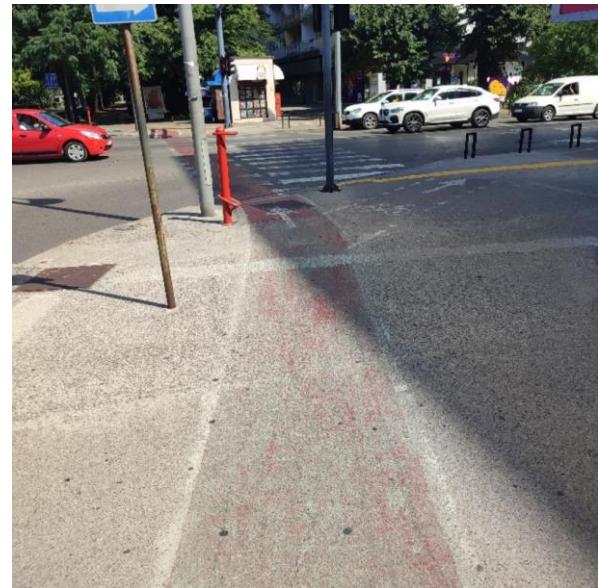
Slika 64

Dalje, prema Bulevaru Džordža Vašingtona, staza je takođe odvojena zelenim pojasom s obje strane. Iznad podzemnog prolaza kod zgrade Maksim nalazi se oštećenje (Slika 65) koje predstavlja opasnost po korisnike staze. Sa druge strane bulevara, ispred hotela Premijer, nalazi se još jedno, mnogo veće oštećenje. Naime, beton od kojeg je napravljena staza se podigao i napravio ispuštenje, koje nije lako uočljivo, pogotovo tokom noći (Slika 66). Usljed podizanja betona stvorila se i rupa, koja se, čini se, iz dana u dan povećava. Korisnici bicikla su nevladinom udruženju Biciklo.me već prijavljivali opasne situacije koje su doživjeli na ovom dijelu staze, a koje su se završile oštećenjem bicikala, dok povrede nijesu prijavljivane. U svakom slučaju, potrebna je hitna sanacija ovog dijela staze.

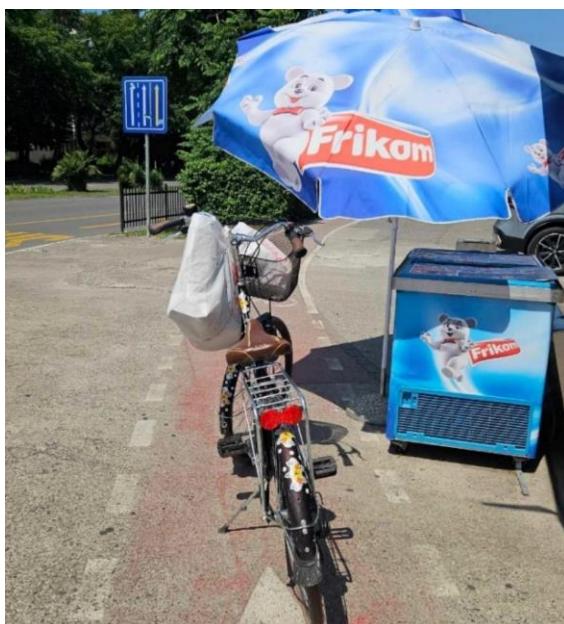
Slika 67

trotoara, tik uz dva kioska koji se nalaze uz raskrsnicu. Na tom dijelu je povećan rizik do konflikta između korisnika staze i pješaka, a nerijetko se dešava da suncobran od frižidera za sladoled pokriva i stazu, pa su korisnici prinuđeni da prelaze na površinu namijenjenu kretanju pješaka (Slika 67).

- Potkresati i redovno održavati drveće kako ne bi smetalo korisnicima staze (npr.drvoredi preko puta Bloka pet, drveće u Tološkoj šumi)
- Osigurati dovoljno prostora između biciklističke staze i kioska na raskrsnici Bulevara Džordža Vašingtona i Bulevara Mihaila Lalića

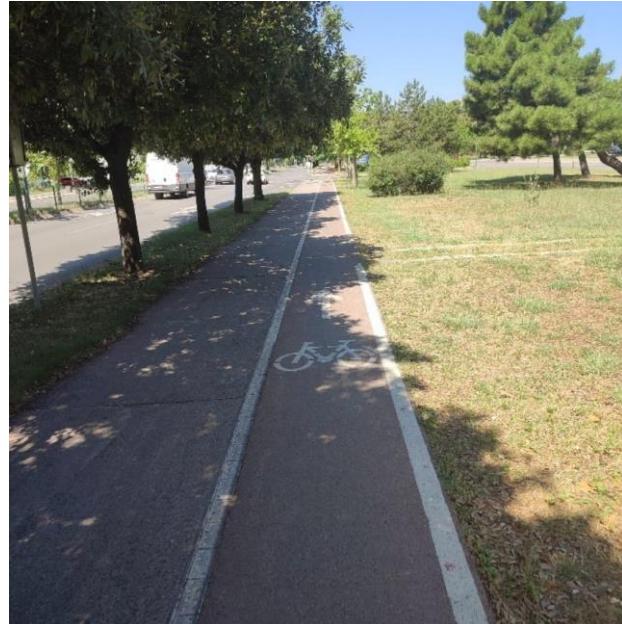
Slika 68

Duž čitave dionice Bulevarom Mihaila Lalića, biciklistička staza je izvedena sa desne strane trotoara. Staza je u ovom dijelu u relativno dobrom stanju i bez značajnih oštećenja. Budući da prolazi pored parkovskih površina kao što je Tološka šuma, staza je u jednom dijelu izvedena uz stabla drveća, koja prave prirodnu hladovinu i čini kretanje prijatnim. Ipak,drvoredi fale u pojedinim djelovima (npr. pored budućeg Naučno-tehnološkog parka). Osim toga, stabla masline koja se nalaze na početku Bulevara, preko puta Bloka 5, su zarasla, pa sada već smetaju korisnicima staze (Slika 68).

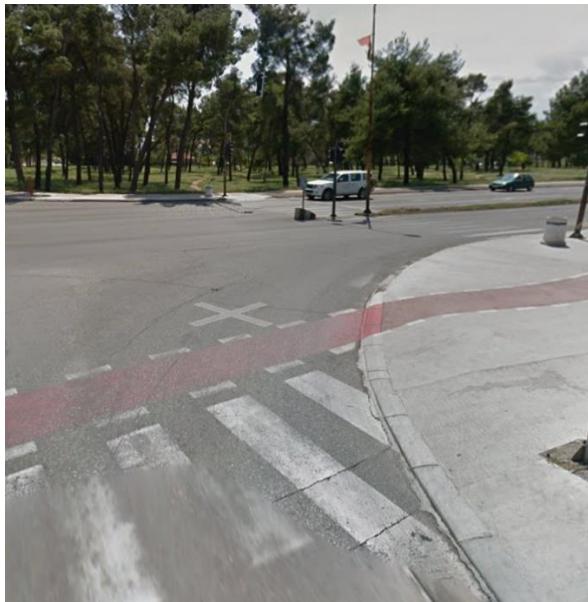
Slika 69

Na raskrsnici sa ulicama Meše Selimovića i Baku, biciklistički prelazi su izvedeni sa tri strane (sa unutrašnje strane pješačkog prelaza), dok prelaza nema od ulice Meše Selimovića do Ulice Baku. Zato su korisnici bicikla prinuđeni da koriste kolovoz ili pješački prelaz (Slika 69).

- Obnoviti i prilagoditi biciklističke prelaze na raskrsnicama tako da budu izvedeni sa unutrašnje strane pješačkog prelaza
- Prilikom obnove staze, površinu izvesti od asfalta¹¹ umjesto od betona, gdje god je to moguće

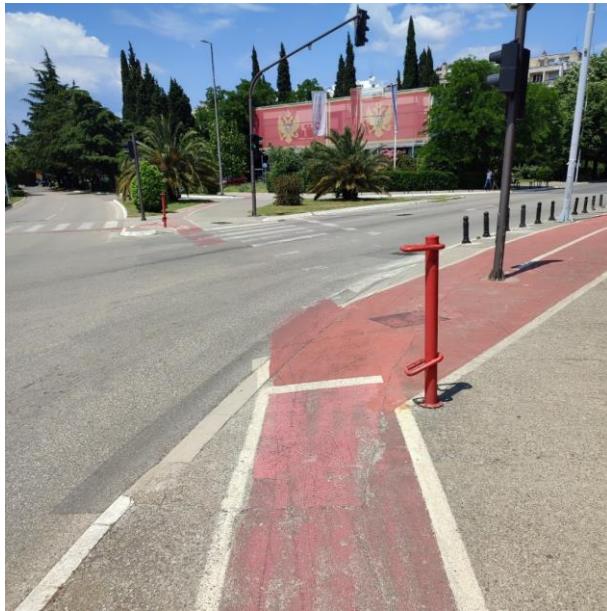
Slika 71

Koridor počinje pored parkinga Sportskog centra Morača, gdje je biciklistička površina izvedena na trotoaru. U ovom dijelu, biciklistička saobraćajnica je u istom nivou sa pješačkom površinom i izvedena je tako što je dio trotoara ofarban crvenom bojom. Ukrštanje sa koridorom Bulevar Save Kovačevića – Delta City nije izvedeno na odgovarajući način, jer je korisnik koji dolazi iz pravca Cedisa i želi da nastavi putovanje prema Bulevaru revolucije prinuđen da skrene gotovo pod pravim uglom (Slika 71).

- Prilagoditi radijus krivine na raskrsnici sa Bulevarom revolucije
- Iznivelisati prelaz kod parkingu Sportskog centra morača, od asfalta ili betona i izmjestiti zaštitne stubiće koji se nalaze na samoj rampi
- Postaviti usporivače saobraćaja na ukrštanju ulica Ivana Milutinovića i Svetlane Kane Radevića
- Biciklističku traku voditi iza autobuskog stajališta
- Postaviti zaštitne stubiće i na ukrštanju sa Bulevarom Svetog Petra Cetinjskog
- Izvesti biciklistički prelaz na raskrsnici sa Bulevarom Svetog Petra Cetinjskog iz pravca Cedisa prema Staroj zgradi Vlade

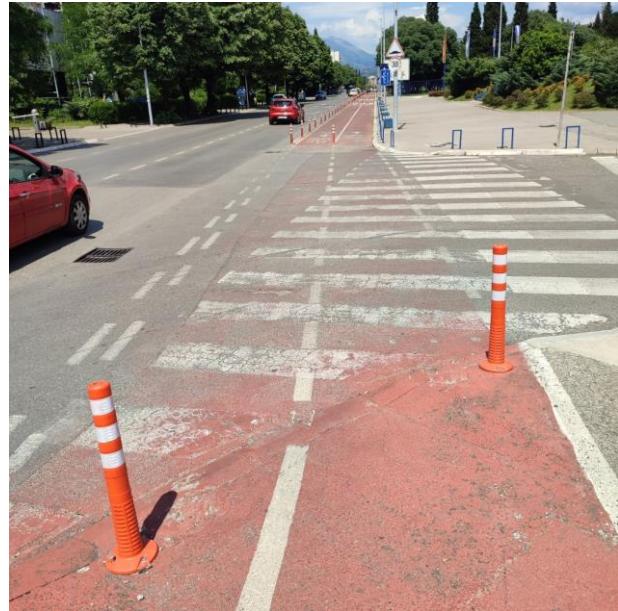
Slika 72

Traka se zatim spušta na kolovoz i vodi pored glavnog ulaza u Sportski centar sve do zgrade Cedisa i Bulevara Svetog Petra Cetinjskog (Slika 72). Pri spuštanju saobraćajnice sa trotoara na kolovoz, rampa je urađena baš kao i na drugim raskrsnicama, pa spušteni ivičnjaci ne čine zadovoljstvo onima koji prolaze trakom. Šta više, staza je jednim dijelom presvučena preko ivičnjaka koji nijesu oboreni, pa to predstavlja i rizik po bezbjednost. Dodatno, nadležni organi Grada su na stazi postavili stubiće u cilju sprečavanja nepropisnog zaustavljanja i parkiranja vozila, čime je dodatno ugrožena bezbjednost korisnika staze.

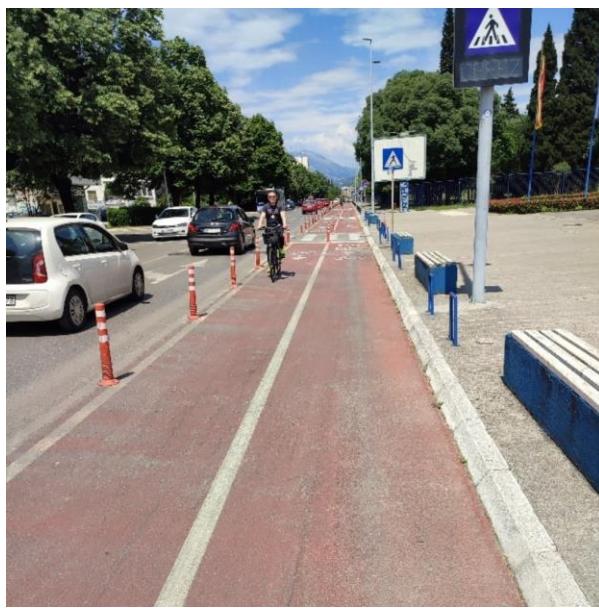
Slika 73

Konfiguracija u nastavku je slična kao na traci u Ulici Kralja Nikole, koja je analizirana u prethodnom tekstu. Kako je staza ogradiena stubićima, korisnici staze su zaštićeni od motornog saobraćaja (Slik 73). Pored toga, ova biciklistička saobraćajnica je dovela i do povećanja bezbjednosti pješaka, jer je motorni saobraćaj usporen zahvaljujući traci i postavljenim vještačkim izbočina, pa je mnogo lakše preći ulicu nego kada su tu ranije bile četiri trake, kojima su se vozila kretala mnogo većom brzinom (Slika 74).

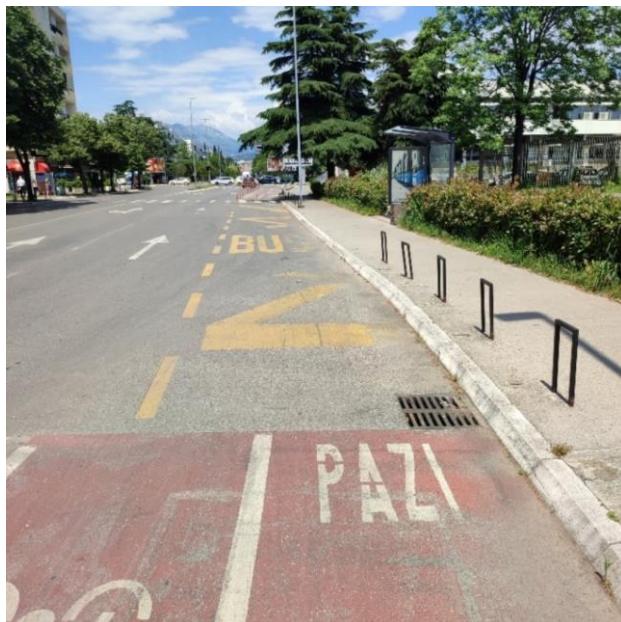
Slika 75

Ovdje treba pomenuti da se na ovoj traci nalazi i nekoliko opasnih dionica. Naime, biciklistički prelaz preko ukrštanja sa ulicom koja vodi do hotela Podgorica je rizičan, jer ne postoji fizičko sredstvo za usporavanje motornog saobraćaja na pomenutoj raskrsnici (Slika 75). Dalje, biciklistička traka vodi preko autobuskog stajališta, što korisnike trake dovodi u opasnost konfliktova sa vozilima javnog prevoza (Slika 75). Konačno, neposredno prije raskrsnice sa Bulevarom Svetog Petra Cetinjskog

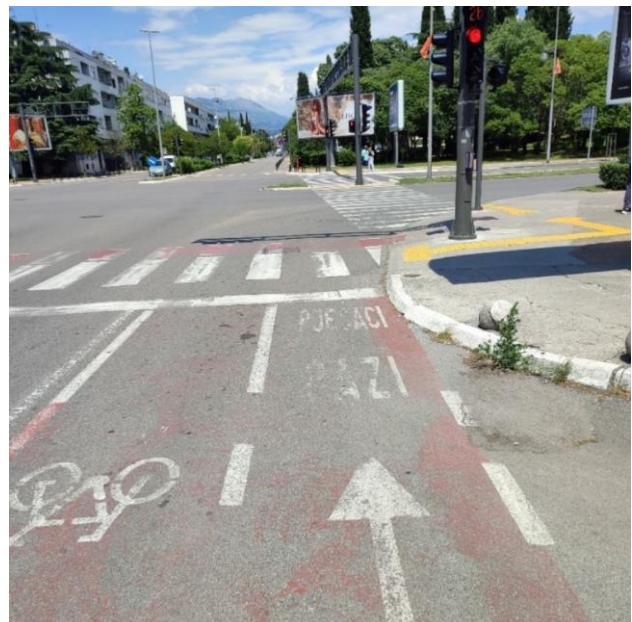
Slika 76

nijesu postavljeni stubići, što dovodi do konfuzije kod saobraćajnih učesnika, a potencijalno i do opasnih situacija (Slika 76). Naime, na raskrsnici postoji uslovno zeleno svjetlo za motorna vozila koja skreću desno u Bulevar Svetog Petra Cetinjskog, a koje se pali prije nego zeleno svjetlo za pravo. Zato vozači motornih vozila ponekad koriste biciklističku traku za prestrojavanje i skretanje, što može ugroziti one korisnike staze koji nastavljaju pravo. Kao što je navedeno u prethodnom tekstu, prema Staroj zgradi Vlade nema biciklističkog prelaza, što unosi dodatnu konfuziju kod korisnika staze.

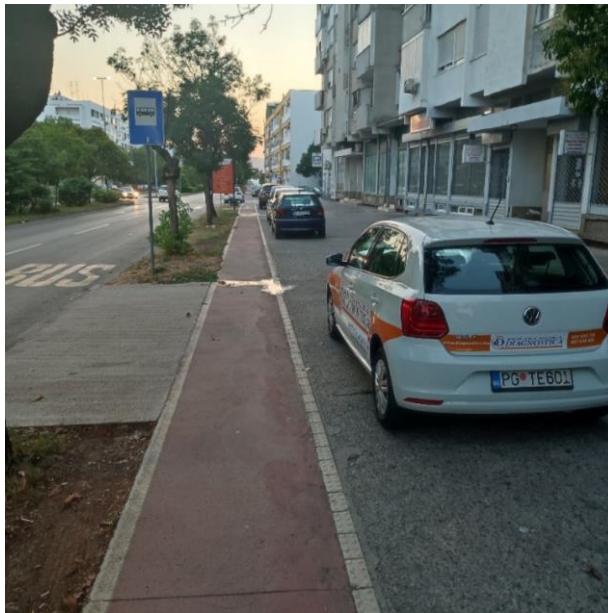
Slika 77

Koridor počinje kod raskrsnice Bulevara Save Kovačevića sa Bulevarom Mitra Bakića, postojećim trotoarom prema tržnom centru Mall of Montenegro (Slika 77). Ova dionica je uglavnom u dobrom stanju, uz djelove koje treba poboljšati. Ono što predstavlja kontinuiran problem jesu vozila koja susjednu pješačku površinu koriste za parkiranje, što predstavlja problem prije svega u mobilnosti pješaka, a poslijedično dovodi i do konflikta između pješaka i korisnika staze, jer su pješaci prinuđeni da koriste biciklističku stazu ukoliko ne postoji drugi način da zaobiđu parkirani automobil (Slika 78).

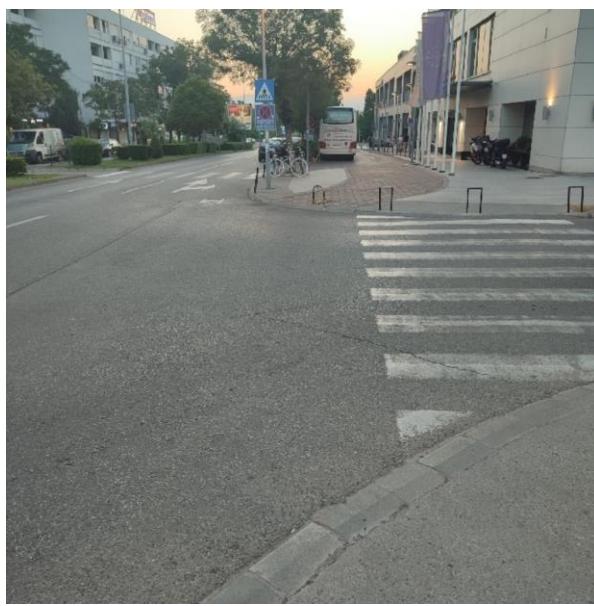
Slika 79

Staza se naglo prekida ispred sporednog ulaza u tržni centar Mall of Montenegro, tačnije ispred hotela Ramada (Slika 79). Kako ne postoji nikakvo obilježje, korisnici staze ne mogu znati kuda dalje, pa po intuiciji koriste trotoar ili prelaze preko stajališta za autobuse i taksi koje je izgrađeno za potrebe hotela (Slika 80). Prekid staze traje sve do raskrsnice sa ulicom Bratstva i jedinstva, gdje se crvena staza ponovo nastavlja. Sa druge strane Bulevara ne postoji takav prekid, već se staza nesmetano nastavlja u pravcu Bulevara Mitra Bakića.

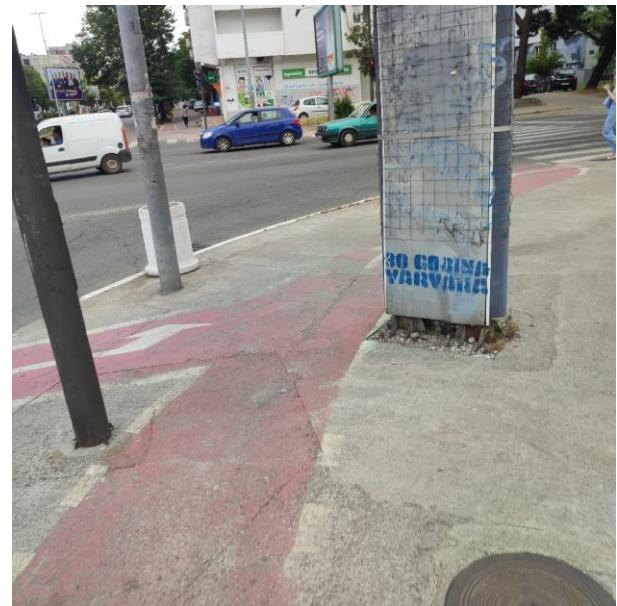
Slika 82

predstavlja prepreku, jer se nalazi tik uz stazu, pa korisnicima remeti preglednost i kretanje (Slika 82).

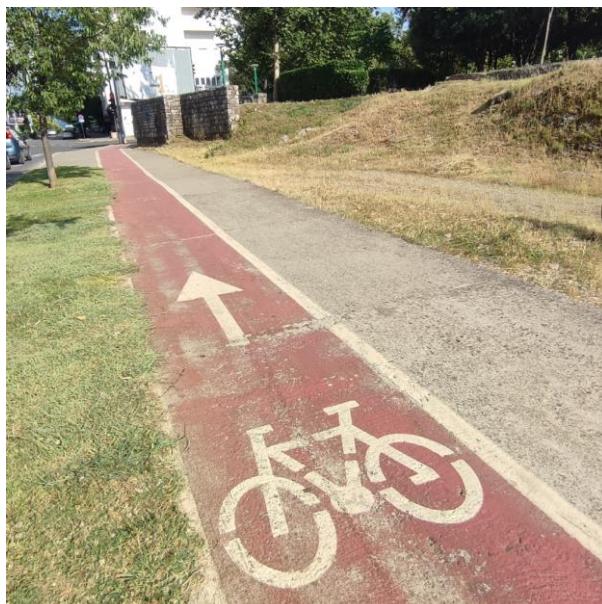
Slika 83

Staza se dalje nastavlja Bulevarom Srđana Aleksića, gdje je staza izvedena tako što je na iscrtana na trotoaru (Slika 83). Ono što donekle remeti udobnost staze je betonska površna koja izaziva blago podrhtavanje bicikla tokom kretanja stazom. Staza je od motornog saobraćaja odvojena zelenim pojasom, duž kojeg je posađen drvoređ koji u ljetnjim mjesecima pravi djelimičnu hladovinu (Slika 84). Budući da je od pješačke površine odvojena samo razdjelnom linijom, ovdje ponekad dolazi do miješanja pješačkog i biciklističkog saobraćaja. Ipak, opšti utisak je da je ova dionica prijatna za vožnju, prije svega zbog odvojenosti od motornog saobraćaja i pejzaža.

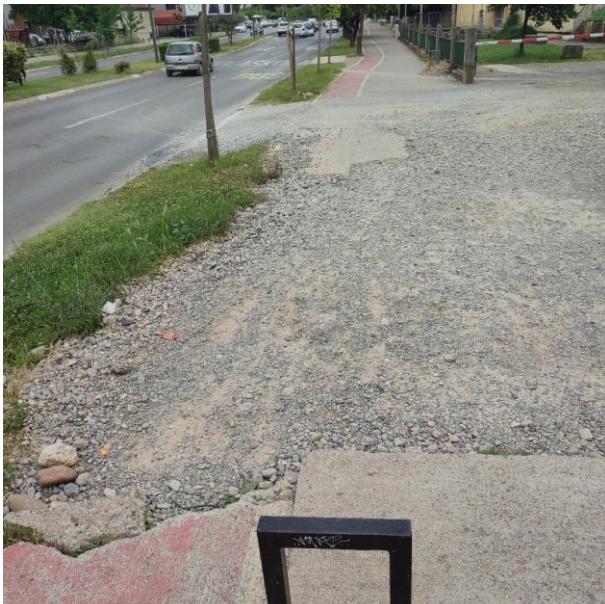
Slika 85

Koridor se dalje nastavlja Bulevarom Crnogorskih serdara. U ovom dijelu postoje prekidi u koridoru, što zbog izvođenja, što zbog oštećenja tokom radova na susjednim parcelama. Naime, prilikom gradnje stambenog objekta na mjestu nekadašnjeg hotela Ljubović, napravljeno je veliko oštećenje na stazi iz pravca Union Bridge prema Bulevaru Save Kovačevića, koje se nalazi ispred pomenutog objekta. Izvođač je prilikom izvođenja radova presjekao stazu i trotoar, pa se sada umjesto biciklističke i pješačke površine nalazi šljunak i kamenje u dužini od nekoliko metara, pri čemu je visinska razlika između staze i rupe iznosi i do 30 cm (Slika 85). Pritom nije postavljen nikakav znak ili obilježje koje ukazuje na oštećenje, pa su i korisnici staze i pješaci dovedeni u rizik da se povrijede ukoliko na vrijeme ne uoče oštećenje. Radovi na pomenutom objektu su završeni još 2022. godine, a do danas ovo oštećenje nije sanirano.

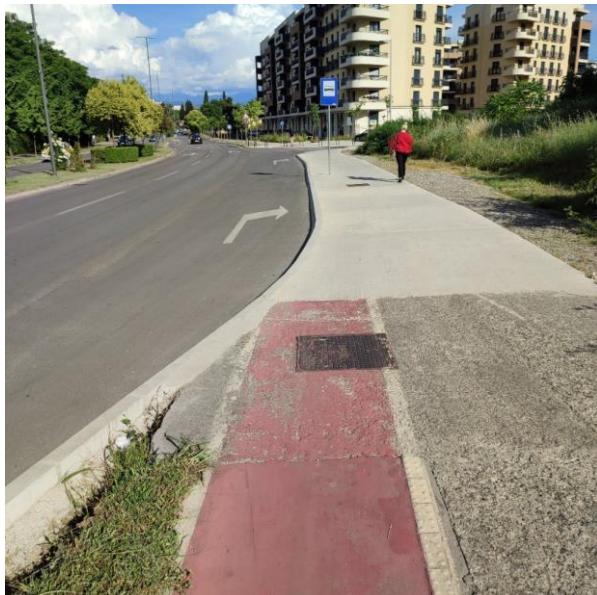
Slika 87

U istom dijelu staze, od groblja Čepurci do navedenog stambenog objekta staza je isprekidana, jer izvođač radova ni ovdje nije vratio stazu u pređašnje stanje. Osim toga, na stazi su vidljiva manja oštećenja po rubovima, što je takođe rezultat građevinskih radova (Slika 86). Prekid je takođe prisutan i duž autobuskog stajališta. Ipak, za razliku od gore navedenog oštećenja, ovdje srećom nema rupa, iako je staza isprekidana (Slika 87).

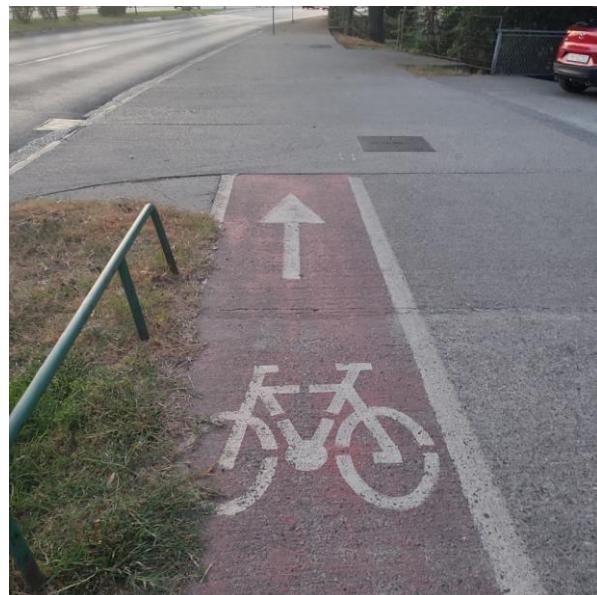
Slika 88

Sa druge strane Bulevara, staza nema značajnih oštećenja, ali je evidentno da se ne održava, zbog čega je u jednom dijelu zarasla u rastinje, a ponegdje i potpuno obrisana. Glavni problem na ovom dijelu je što se staza naglo prekida u blizini raskrsnice sa ulicama 8. marta i Petra Prlje. Ovdje je izvođač odlučio da ne iscerta biciklističku površinu do kraja, ali nije jasno zbog čega (Slika 88). Na ovom mjestu nije postavljen znak koji ukazuje na prekid staze.

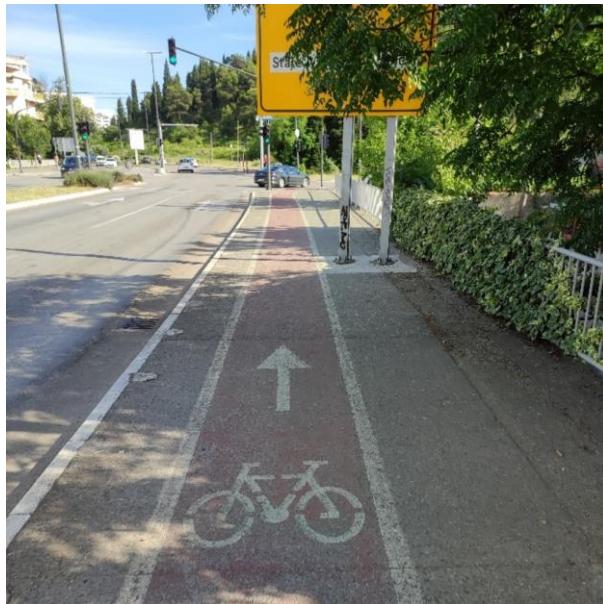
Slika 89

Staza dalje ide preko mosta Union Bridge, gdje je kvalitet staze sličan kao i na mostu Blaža Jovanovića. I ovdje je staza od motornog saobraćaja odvojena betonskim pojasom širine od oko pola metra, dijelom i zaštitnim stubićima, dok je izvedena u nivou sa pješačkom površinom. Konflikt između pješaka i korisnika bicikala je povećan na skretanju od mosta prema Ulici 8. marta, gdje je na trotoaru postavljen veliki saobraćajni znak za vođenje motornog saobraćaja, zbog čega su pješaci prinuđeni da koriste biciklističku stazu kako bi ga obišli (Slika 89). Sama funkcija znaka je upitna, budući da je zaklonjen stablom iz dvorišta obližnje kuće. Sa druge strane, postavljeni su zaštitni stubići na skretanju za parking prema Sportskom centru, jer je ranije ta dionica bila povremeno uzurpirana nepropisno parkiranim automobilima, pa je to primjer dobre prakse (Slika 90).

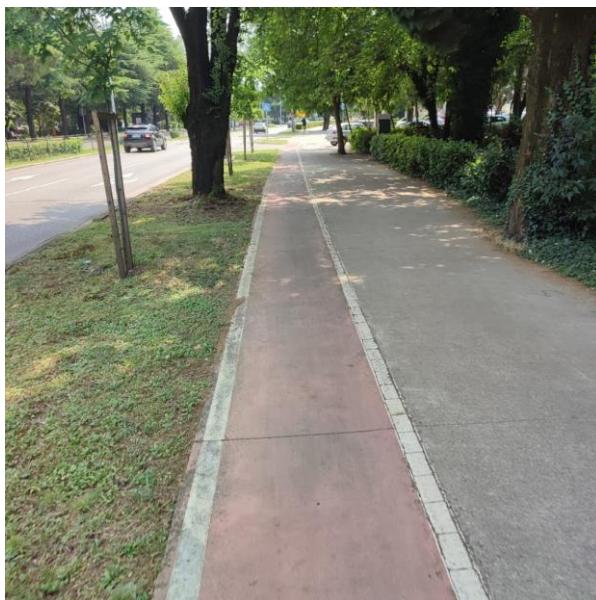
Slika 91

Staza se dalje nastavlja Bulevarom revolucije, koji predstavlja možda i najbolji dio biciklističke mreže, iz nekoliko razloga. Prvo, biciklistička staza je fizički odvojena od motornog saobraćaja zaštitnim pojasmom, koji sadrži zelenilo i drvorede (Slika 91). Drugo, staza ne remeti pješački saobraćaj, za koji je ostavljeno i do 2,5 metara većem dijelu Bulevara. Pritom, staza sa obje strane Bulevara vodi iza autobuskih stajališta, što predstavlja pravilno vođenje biciklističke saobraćajnice (Slika 92).

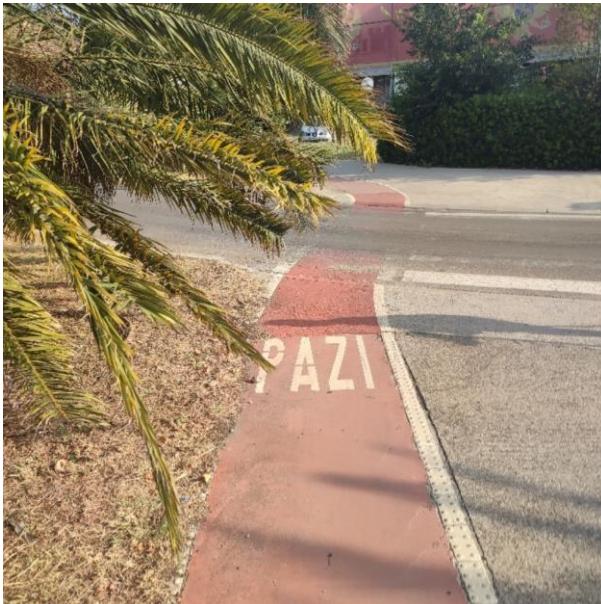
Slika 93

Pored dobrih elemenata, postoji i nekoliko manjih izazova, koji su lako rješivi. Prvo, na pojedinim djelovima drveće nije potkresano (npr. palma na prelazu sa mosta Union Bridge u Bulevar revolucije, zatim lipe kod RTCG-a), što remeti ugodnost vožnje (Slike 93 i 94).

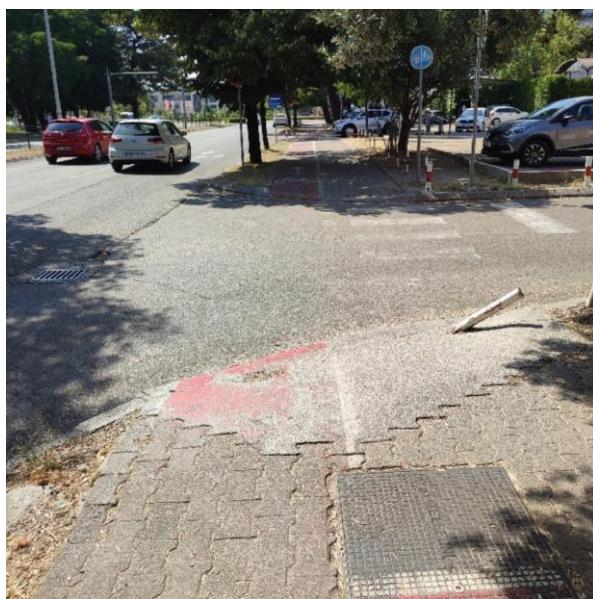
Slika 95

Drugo, rampe na prelazima preko raskrsnica u najvećem broju slučajeva nijesu izvedene na odgovarajući način (Slika 95). To se posebno odnosi na raskrsnicu sa Moskovskom ulicom, gdje je kod RTCG rampa izrađena pod uglom od 90 stepeni, pa je prelazak vrlo neugodan. (Slika 96).
