Analiza biciklističke mreže u Glavnom gradu Podgorica sa preporukama za unapređenje

ANALIZA BICIKLISTIČKE MREŽE U GLAVNOM GRADU PODGORICA SA PREPORUKAMA ZA UNAPREĐENJE

Izdavač: Nevladino udruženje Biciklo.me

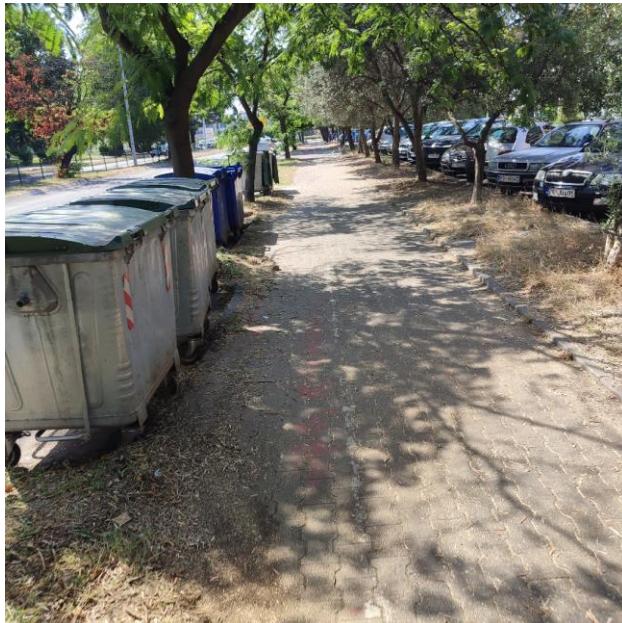
Slika 97

Treće, staza kod zgrade Vektra je samo iscrtana preko postojećih trotoarskih ploča, i već je značajno pohabana, jer se ne održava redovno. Osim toga, pored staze se nalazi kontejner za odlaganje otpada, kojem je moguće prići jedino preko biciklističke staze (Slika 97). Četvrto, iza autobuskog stajališta preko puta zgrade Zavoda za zapošljavanje napravljeno je oštećenje koje nije adekvatno sanirano (Slika 98). I peto, stazu na priključcima ponekad blokiraju nepropisno zaustavljenia ili parkirana vozila, što je problem koji je prisutan i na svim ostalim koridorima.

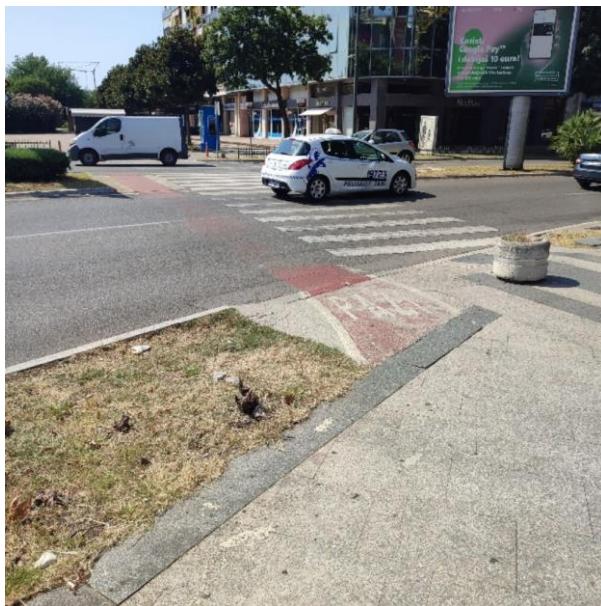
Slika 99

Staza se dalje nastavlja kroz kružnu raskrsnicu kod Capital Plaze. Ovo je jedna od rijetkih raskrsnica na kojima su biciklistički prelazi pravilno vođeni sa svih strana, odnosno sa unutrašnje strane pješačkog prelaza (Slika 99). Takođe, biciklistička staza je vođena odvojeno od motornog saobraćaja. Ipak, dizajn same kružne raskrsnice je takav da pogoduje protoku motornih vozila, a ne bezbjednosti biciklista i pješaka. Na primjer, ulazni i izlazni radijusi su standardno veliki i stoga pogoduju brzini motornog saobraćaja, što nije povoljno za nemotorizovane učesnike u saobraćaju. Izuzetak je skretanje u Bulevar Džordža Vašingtona, prema Dječijoj bolnici, gdje je radius znatno smanjen, pa vozila iz pravca Cetinjskog puta moraju usporiti prije nego izađu iz kružnog toka. Takođe, na ulazu u kružni tok nije data prednost pješacima i biciklistima u vidu obrnutih trouglova na kolovozu, dok se su sa druge strane postavljeni znakovi „obavezno zaustavljanje“, kojim se ustupa prvenstvo prolaza vozilima iz kružnog toka, ali ne i korisnicima staze. Još jedna manjakvost u izvođenju je što se u blizini poslovног centra Kruševac biciklistička staza se prekida (Slika 100).

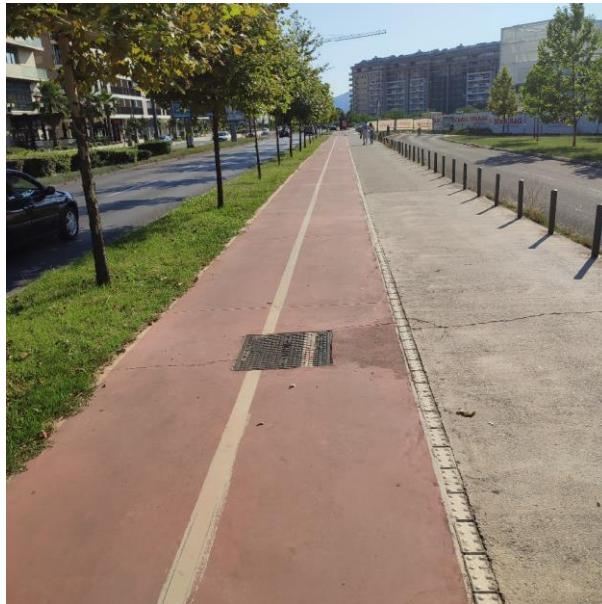
Slika 101

Staza se dalje nastavlja duž Cetinjskog puta kao dvosmjerna (Slika 101). Ovdje je biciklistička površina široka oko 2,5 metra i udobna za korišćenje, sa izuzetkom rampi, kao što su dvije koje nalaze na priključku koji vodi iz novog Master kvarta. Na ovom dijelu je još jedan primjer pravilnog vođenja biciklističke staze iza autobuskog stajališta.

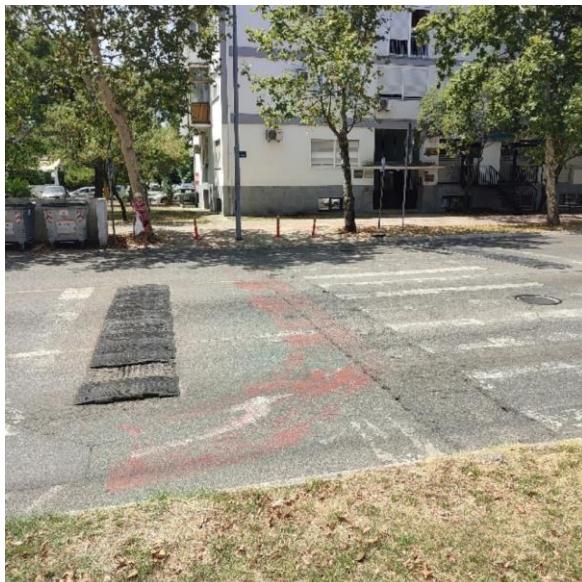
Slika 107

Tek nakon Pravnog fakulteta, neposredno pred skretanje za Osnovni sud u Podgorici, nalazi se biciklistički prelaz, koji vodi na drugu stranu trotoara, gdje počinje dvosmjerna biciklistička staza u nastavku ulice 13. jula (Slika 107). Prelaz, koji je gotovo izbljedio, skreće naglo ulijevo i izведен je sa unutrašnje strane pješačkog prelaza, što predstavlja veliki rizik po bezbjednost prilikom prelaska. Ovako nebezbjednu situaciju donekle ublažavaju usporivači saobraćaja, koja se nalaze ispred pješačkog i biciklističkog prelaza. Iz suprotnog pravca, nakon dvosmjerne staze izvedene na trotoaru korisnici se dalje usmjeravaju na kolovoz u pravcu mosta Milenijum. Budući da se ovdje nalazi kolovozna traka za skretanje desno u Bulevar Jovana Tomaševića, nije jasno kuda korisnici bicikla treba da se kreću. Sve to čini ovaj dio koridora nebezbjednim, neatraktivnim i neadekvatnim.

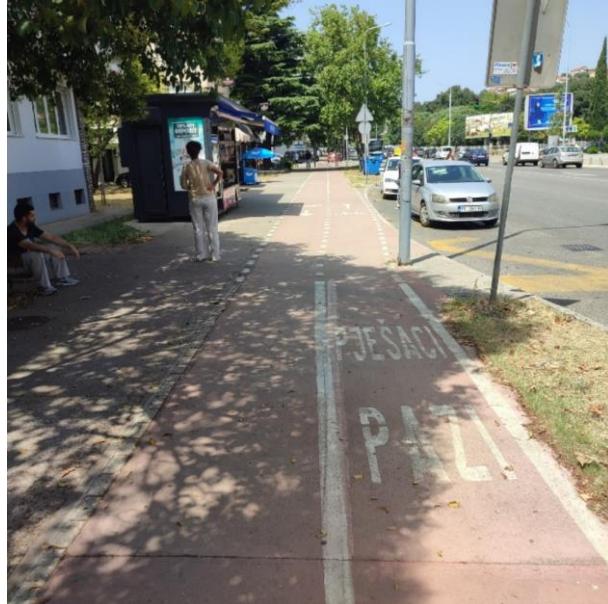
Slika 109

Nakon ovog dijela, staza prolazi ispred autobuskog stajališta, što je u prethodnom tekstu označeno kao praksa koju treba izbjegavati (Slika 109). Na ovom dijelu su povećane šanse za konflikt između pješaka i korisnika staze prilikom ukrcavanja putnika u vozila javnog prevoza, a naročito prilikom iskrcavanja, jer putnici silaze direktno na biciklističku stazu.

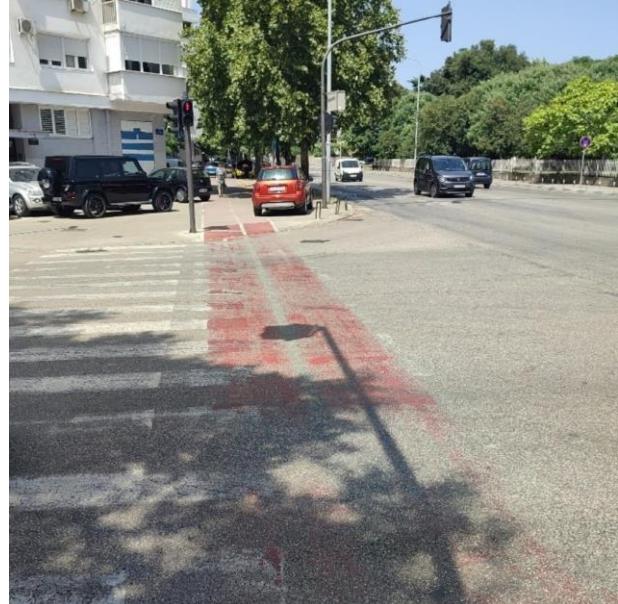
Slika 110

Koridor se dalje nastavlja preko Ulice Svetozara Markovića, nakon čega nastupaju nove konfliktne situacije. Naime, ovaj dio pješačke i biciklističke površine je kontinuirano usurpiran nepropisno parkiranim automobilima (Slika 110). U potrazi za parkingom, vozači se gotovo po pravilu parkiraju na trotoar, najčešće blokirajući prolaz pješacima, koji su prinuđeni da se kreću biciklističkom stazom, koja je rjeđe okupirana parkiranim vozilima. Komunalna policija i drugi nadležni organi do sada nisu našli rješenje da se stane na put ovoj praksi.

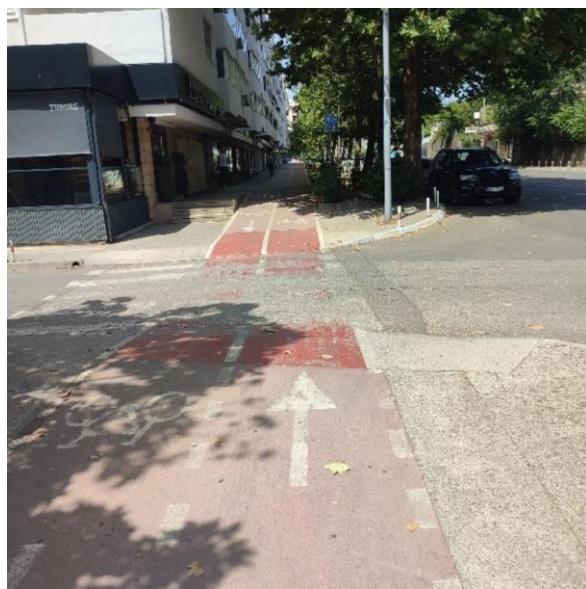
Slika 111

Nakon toga, u dijelu ulice preko puta redakcije novine Dan, na dvosmjernoj stazi nema značajnih nepravilnosti, osim što staza sadrži jedan kratki uspon odnosno spust na priključku koji vodi do srednjih stručnih škola u neposrednoj blizini (Slika 111). Na ovom dijelu se nalaze manja oštećenja i neravnine, koje ne remete bezbjednost i udobnost vožnje u značajnoj mjeri.

- Sanirati oštećenja na stazi (preko puta redakcije novine Dan, kod Vektre, ispred poslovnice kompanije One)
- Izmjestiti biciklističku stazu pored bivšeg Simpa bliže kolovozu

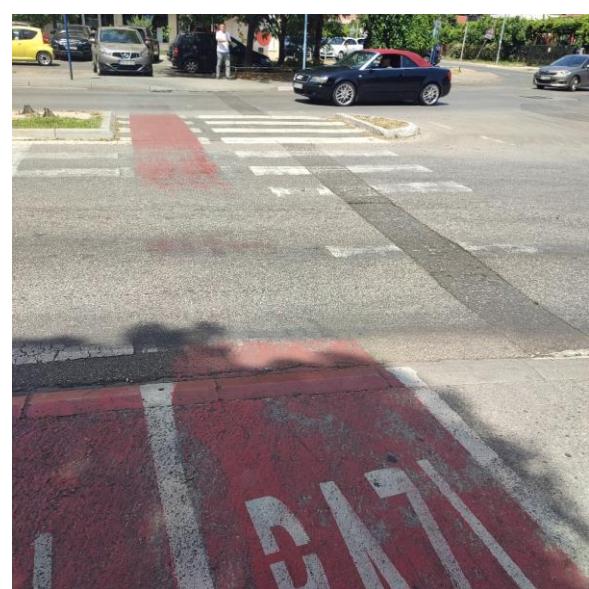
Slika 112

Nakon ulice 13. jula, staza se ponovo pretvara u put za mješoviti saobraćaj, od kružnog toka gdje počinje Moskovska ulica. Biciklistički prelaz iz Ulice 13. jula u Moskovsku ulicu je ponovo vođen sa spoljašnje strane pješačkog prelaza (Slika 112).

- Obnoviti i prilagoditi biciklističke prelaze na raskrsnicama tako da budu izvedeni sa unutrašnje strane pješačkog prelaza
- Izraditi jednosmjerne biciklističke staze u Moskovskoj ulici od raskrsnice sa Ulicom 13. jula do raskrsnice sa Bulevarom Svetog Petra Cetinjskog

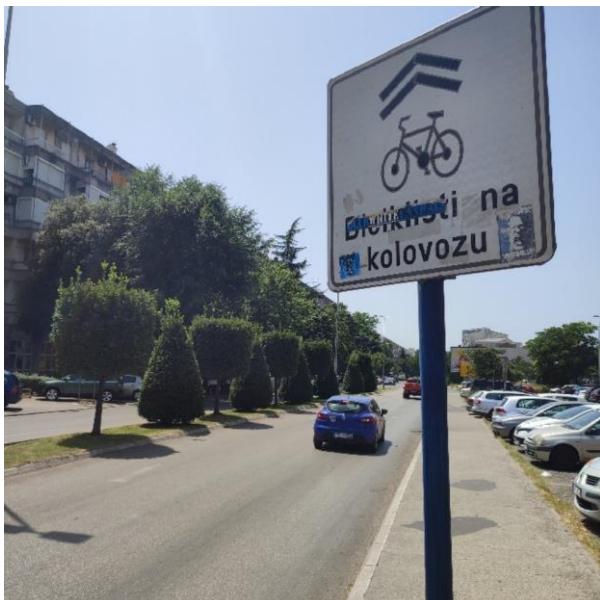
Slika 113

Po prelasku kolovoza, korisnici bicikla se Moskovskom ulicom usmjeravaju na kretanje kolovozom zajedno sa motornim vozilima, za šta je ponovo istaknut znak „Biciklisti na kolovozu“ (Slika 113). Kretanje ovom dionicom nije bezbjedno, a pogotovo na raskrsnici sa Dalmatinskom ulicom, kada se vozila koja nastavljaju pravo usmjeravaju u lijevu saobraćajnu traku, dok za korisnike bicikla ne postoji nikakvo usmjerenje (Slika 114).

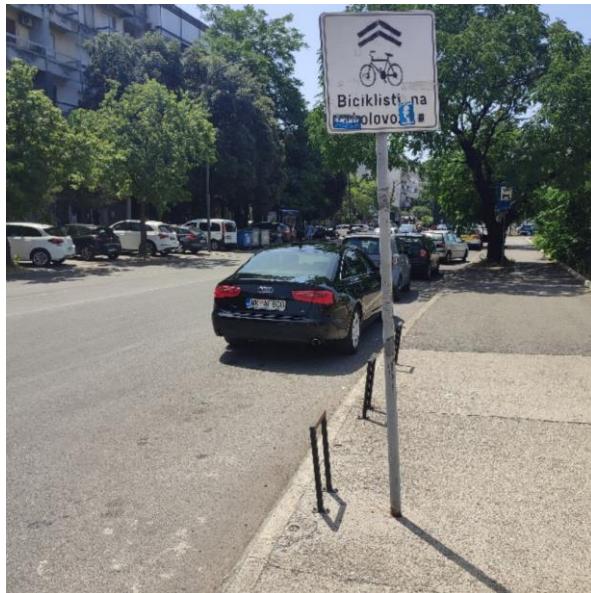
Slika 115

Nakon raskrsnice sa Dalmatinskom ulicom, koridor se nastavlja uz ivicu kolovoza, ali to je već godinama nemoguća misija. Naime, i pored znaka „Biciklisti na kolovozu“, te iscrtanih piktograma (koji su sada već izblijedjeli), od raskrsnice Moskovske sa Dalmatinskom do raskrsnice sa Bulevarom Svetog Petra Cetinjskog kontinuirano su parkirana motorna vozila, čime su korisnici bicikla onemogućeni da se kreću pomenutom rutom i stoga moraju tražiti alternativne putanje. Posebnu nelogičnost predstavlja činjenica da su duž ovog pravca iscrtana parking mjesta za taksi vozila, koja ovaj prostor koriste kao stajalište, što im i znak i horizontalna signalizacija i omogućavaju (Slike 115 i 116). Sa druge strane ulice Moskovske ulice nema stajališta za taksi vozila, ali je koridor kontinuirano usurpiran nepropisno zaustavljenim vozilima. Zbog toga može se tvrditi da se predmetni koridor duž ovog dijela Moskovske ulice prekida.

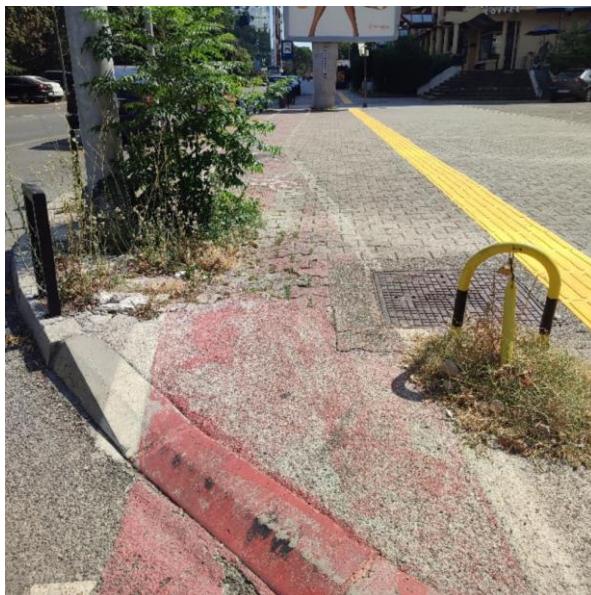
Slika 117

U preostalom dijelu Moskovske ulice, pored zgrade Vektra, koridor je izveden na trotoaru, i fizički je odvojen od motornog saobraćaja. Ipak, kvalitet ovog dijela staze nije zadovoljavajući, zbog neravne površine, zaraslog bilja i stajališta ispred kojeg vodi staza (Slike 117 i 118).

- Biciklističku stazu kod zgrade Vektra premjestiti iza autobuskog stajališta

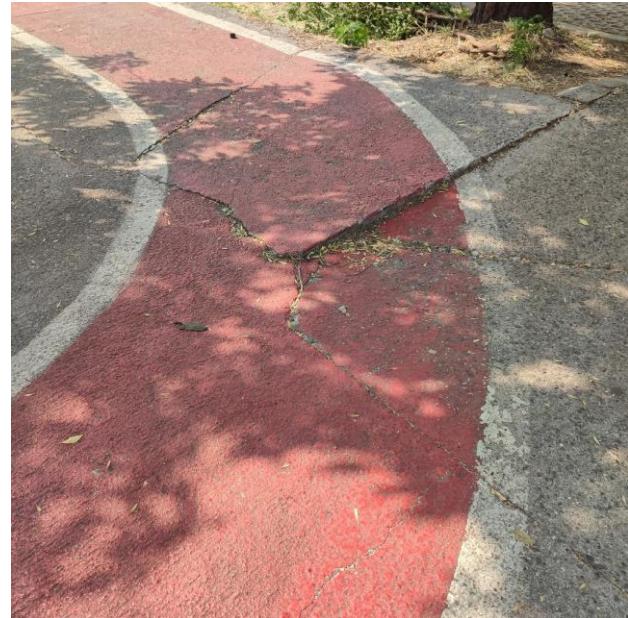
Slika 120

Sa druge strane ulice, staza prolazi tik uz ugostiteljski objekat, pa je u tom dijelu povećan rizik od konflikta između pješaka i korisnika bicikala (Slika 119). Konačno, ispred poslovnice kompanije „One“ staza sadrži nekoliko oštećenja i neravnina, a pritom sadrži i krivinu veoma malo radijusa, što je nepogodno za kretanje biciklom (Slika 120). Koridor se sa završava na raskrsnici Moskovske ulice sa Bulevarom revolucije, gdje se ukršta sa koridorom Bulevar Save Kovačevića – Delta City.

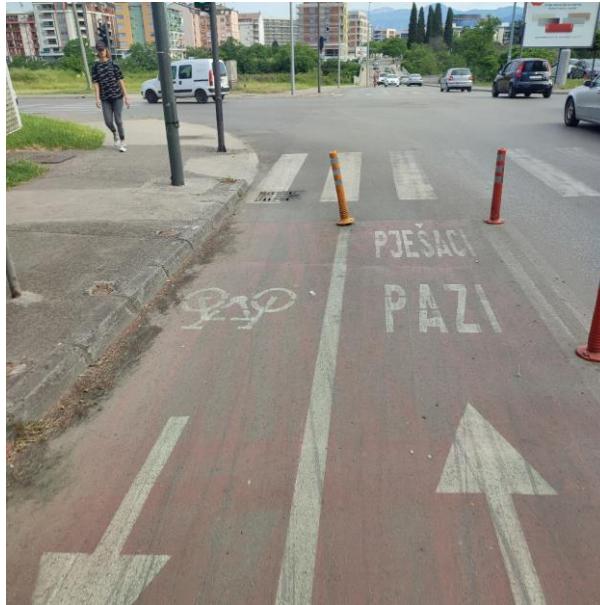
Slika 121

Od raskrsnice sa Ulicom 27. marta pa do Zabjelske Vektre, traka je široka oko 2,8 metara i ovičena zaštitnim stubićima, od kojih su neki slomljeni ili su uklonjeni. Duž trake se nalazi niz priključaka, pa su intenzivne interakcije sa motornim saobraćajem. Tako se, na primjer, pored staze nalazi benzinska pumpa, u koju vozila ulaze sa jedne strane presijecajući biciklističku traku, a na isti način izlaze sa druge (Slika 122). Opasnost za korisnike trake na prikućcima je posebno izražena za korisnike koji se kreću od Zabjela prema Krivom mostu. Tako, na primjer, vozila koja se uključuju u Ulicu Ilike Plamenca iz Ulice Iva Vizina po inerciji pažnju usmjeravaju na vozila koja im dolaze s lijeve strane, pa je na ovim mjestu potreban oprez kako ne bi došlo do konflikta sa motornim

vozilima. Osim toga, na stazi su prisutna manja oštećenja jer je naselje kroz koje prolazi staza sada veliko gradilište.

- Povezati traku koja počinje u Ulici Ilike Plamenca sa Ulicom 8. marta i Krivim mostom, tako da prelazak korisnika staze preko te raskrsnice bude što bezbjedniji i ugodniji
- Sanirati oštećenja na biciklističkoj traci u Ulici Ilike Plamenca (naročito pored Multicoma)
- Postaviti zaštitno saobraćajno ostrvo na raskrsnici ulica Ilike Plamenca i Princeze Ksenije
- Sanirati prekid staze preko puta zgrade „Devet Jugovića“, kao i biciklistički prelaz na istom mjestu koji povezuje traku i stazu

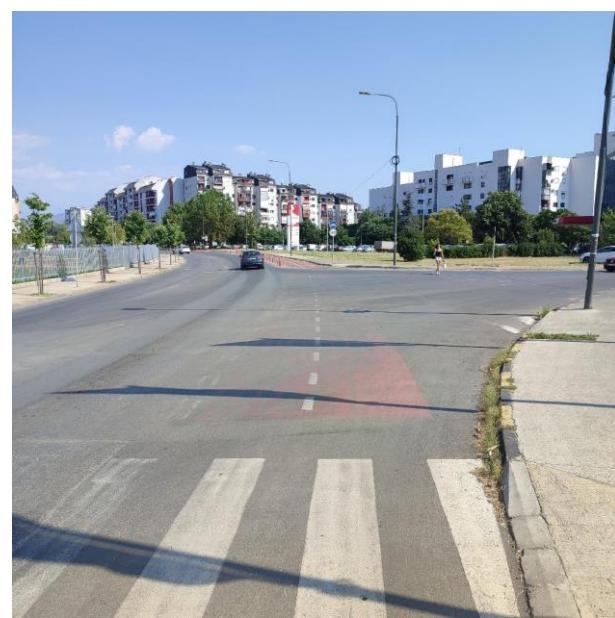
Slika 124

Posebno je problematična raskrsnica sa Ulicom Princeze Ksenije, jer se radi o raskrsnici velikog radijusa skretanja, što podstiče brži motorni saobraćaj, dok je takav dizajn nepovoljan za pješake i korisnike bicikla (Slika 123). Kretanje na ovoj raskrsnici je rizično i prilikom uključivanja i prilikom prolaska trakom. Na raskrsnici ne postoji zaštitno ostrvo koje bi usporilo vozila koja skreću iz Ulice Ilike Plamenca u Ulicu Princeze Ksenije, kao ni ona koja skreću desno iz Ulice Princeze Ksenije (Slika 124).

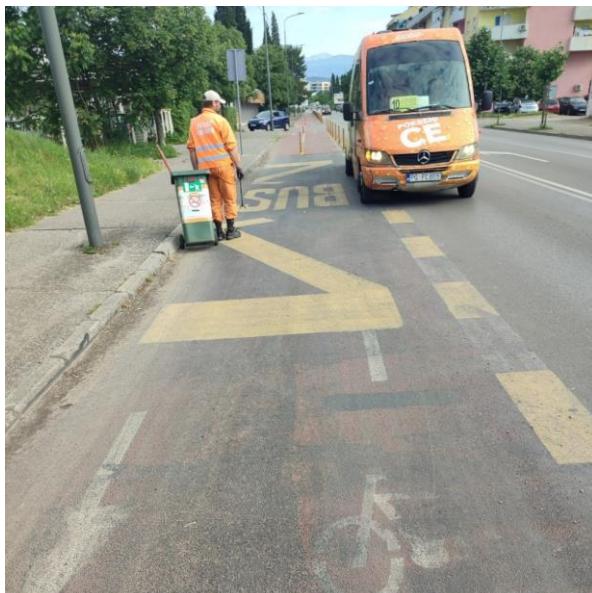
Slika 125

Duž same trake nalazi se nekoliko autobuskih stajališta, pa korisnici trake moraju sačekati iskrcaj i ukrcaj putnika u vozila javnog prevoza kako bi nastavili put (Slika 125). Na stajalištu kod zgrade

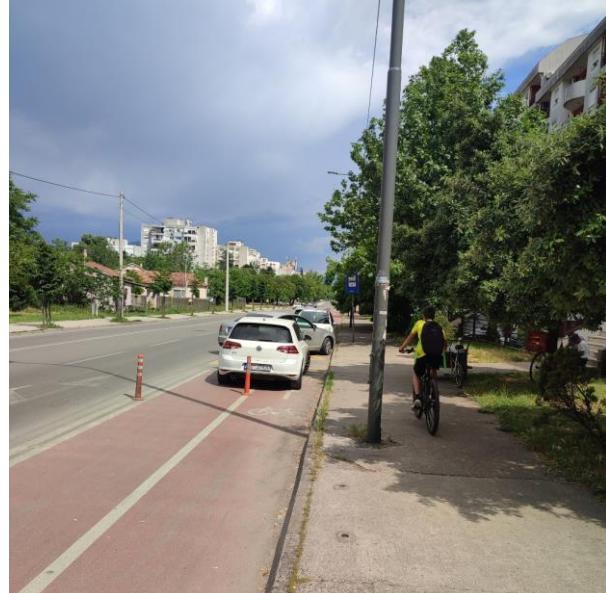
Slika 126

Zabjelska Vektra prisutan je već ranije opisani problem nepropisnog zaustavljanja i parkiranja. Zbog toga je na ovom mjestu svakodnevno ugrožena bezbjednost korisnika trake, koji moraju izaći na kolovoz kako bi zaobišli vozila, dok pojedini biraju da ne koriste traku, već se kreću trotoarom (Slika 126). S druge strane, ni vozila javnog prevoza su na taj način onemogućena da se zaustave na stajalištu, zbog čega su prinuđeni da se privremeno zaustave na kolovoznoj traci pri iskrcavanju putnika.

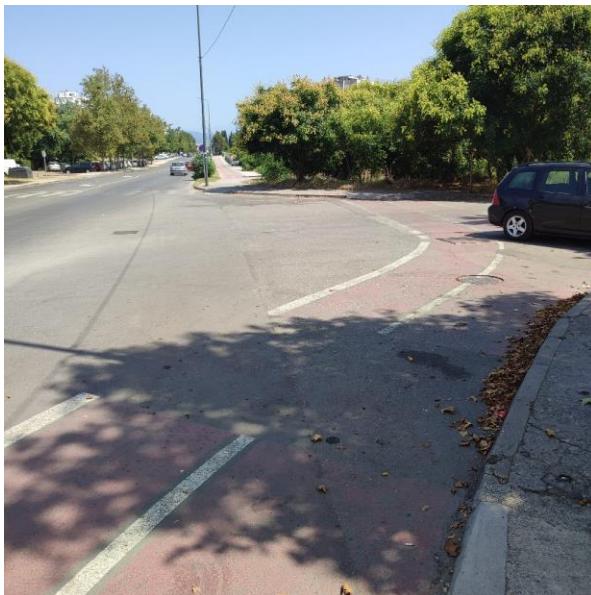
Slika 127

Kod Zabjelske Vektre se završava traka i prelazi u stazu (Slika 127). Međutim, ovaj dio koridora nije nimalo reprezentativan: s jedne strane, prelaz preko raskrsnice je često zatrpan blatom, dok za vrijeme padavina bude redovno poplavljena; s druge strane, na mjestu gdje se traka transformiše u biciklističku stazu nalazi se dio u dužini od nekoliko metara koji je neASFALTiran, pa su korisnici bicikla prinuđeni da prelaze preko šljunka, rizikujući tako svoju bezbjednost.

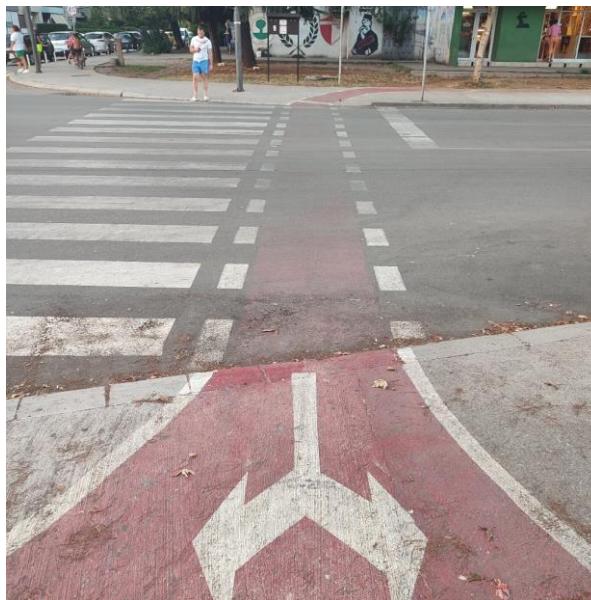
Slika 129

Na kon raskrsnice sa Ulicom Radosava Burića, staza prelazi u jednosmjernu. Pritom je staza iz pravca Ulica Radosava Burića do Ulice Kralja Nikole dobro izvedena, jer je odvojena širokim zelenim pojasom od motornog saobraćaja, dok je pješacima ostavljeno dovoljno prostora da se kreću nesmetano (Slika 129). S druge strane ulice, staza je izvedena sa desne strane trotoara, što povećava rizik od konflikta pješaka i korisnika staze. Taj rizik je posebno izražen kod kioska i radnji preko puta OŠ „Vuk Karadžić“, gdje je prisutna velika frekvencija ljudi, a nekima od kioska se može prići jedino sa biciklističke staze (130).

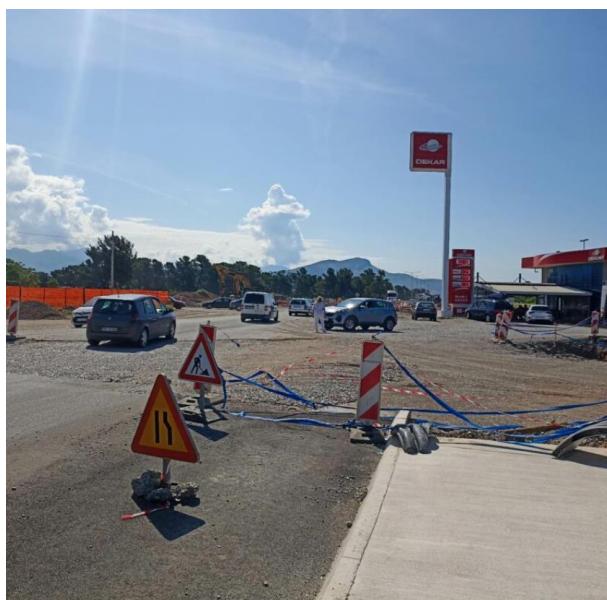
Slika 131

U ovom dijelu staza je relativno ravna, ali ipak nedovoljno, jer je izvedena od betona umjesto od asfalta, kao što je slučaj i na većini ostalih biciklističkih staza u gradu. Poslije par stotina metara, kod benzinske pumpe, nailazimo na prekid staze, jer kružni tok prema Bulevaru Veljka Vlahovića je tek počeo da se gradi (Slika 131). Zbog toga se postavlja pitanje zašto se i dalje praktikuje otvaranje infrastrukturnih objekata koji nijesu u cijelosti završeni.

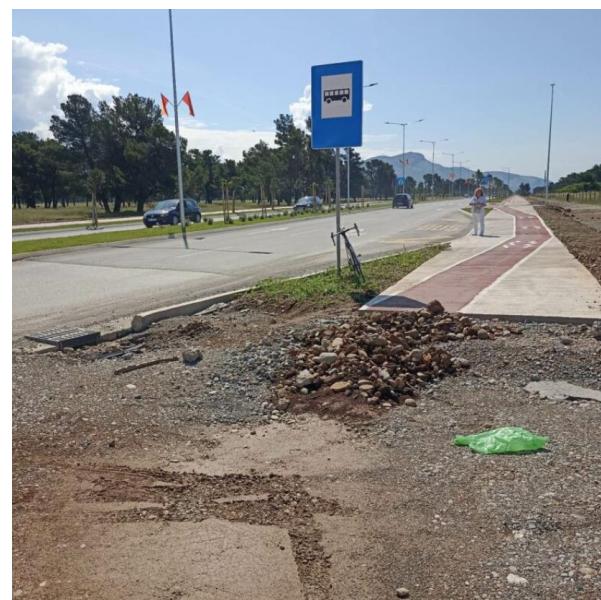
Slika 132

Nakon što se prođe kroz gradilište, nailazi se na novi neobilježeni početak staze, pri čemu je pristup zatrpan kamenjem, što stazu čini još manje pristupačnom i atraktivnom. Staza prolazi iza (nenatkrivenog) autobuskog stajališta, koja je na ovom mjestu vođena u skladu sa Pravilnikom (Slika 132).

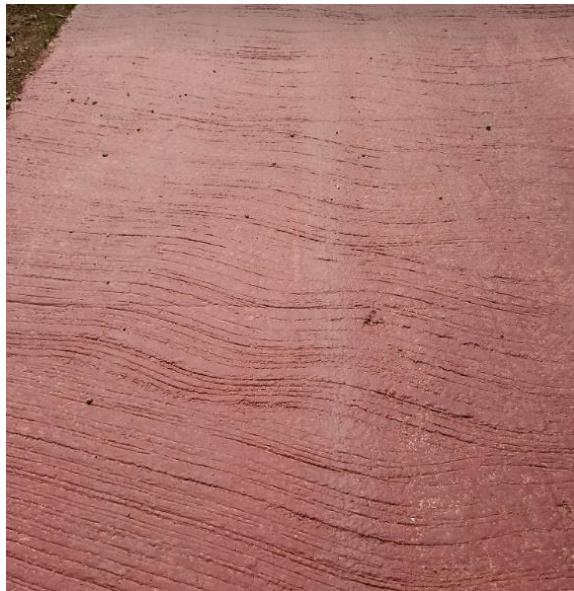
Slika 133

Što se više udaljavamo od Podgorice, to staza postaje sve više hrapava i neravna, a sve manje udobna. Mnoga oštećenja na svježem betonu pokazuju da izvođač nije na odgovarajući način obezbijedio gradilište, a da se nadzor i prijem radova vršio nesavjesno. Izvođač radova je neravnine pokušao da maskira zaribanim betonom, koji je nepraktičan za biciklističku infrastrukturu, što negativno utiče na udobnost kretanja stazom (Slika 133).

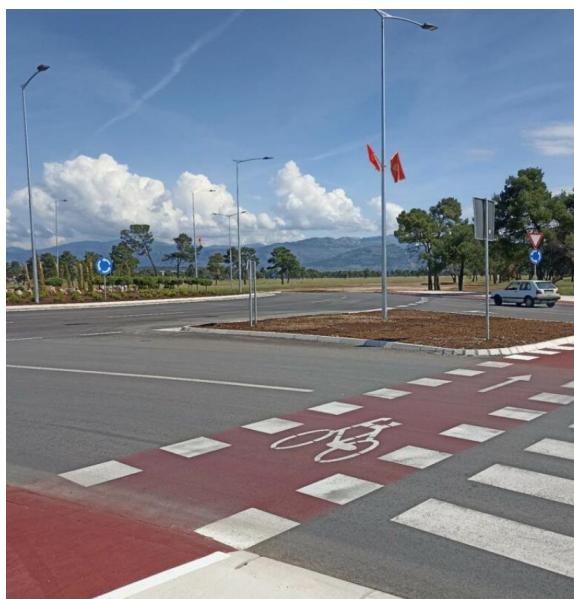
Slika 135

Na prvom izgrađenom kružnom toku iz pravca Podgorice konstatujemo da su rampe urađene bolje nego na raskrsnicama u Podgorici, a prelazi su dovoljno široki (Slika 135). S druge strane, saobraćajna ostrvima po rubovima kružnog toka su uobičajeno velikog radijusa, što pogoduje brzini motornih vozila, a povećava rizik prelaska ulice za korisnike bicikla.

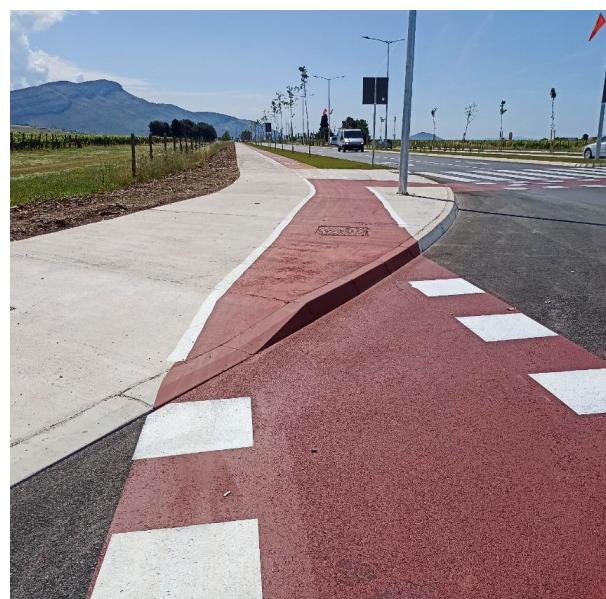
Slika 136

I dok su rampe na kružnom toku izvedene dobro, to se ne može reći za ostale raskrsnice, gdje je biciklsitička površina ofarbana preko ivičnjaka, zbog čega prelazak nije ni bezbjedan ni udoban (Slika 136). Ovako izrađeni biciklistički prelazi su u direktnoj koliziji sa članom 38 Pravilnika o biciklističkoj infrastrukturi.

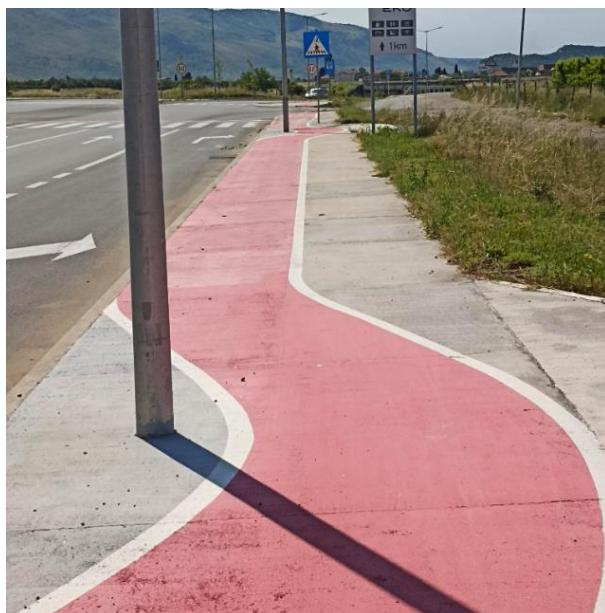
Slika 137

Nakon toga dolazi još primjera loše izvedene infrastrukture. Naime, budući da je biciklistička površina naknadno iscrtana, izvođač je odlučio da na kreativan način zaobiđe stubove javne rasvjete na trotoaru, tako što je izveo biciklističku stazu oko stubova, napravivši izuzetno oštре krivine (Slika 137). Suvišno je govoriti koliko je ovakav način vođenja staze neozbiljan, a pritom ugrožava bezbjednost korisnika, koji lako mogu izgubiti balans ukoliko se budu držali crvene površine.

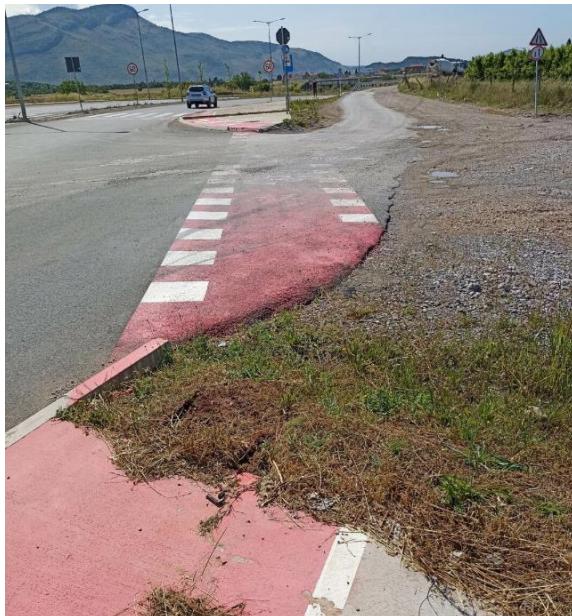
Slika 139

Nakon ovog dijela nailazimo na nove primjere loše infrastrukture – prekidi u vođenju staze, rastinje, građevinski šut i drugi materijali koji korisnike odvraćaju od vožnje ovom biciklističkom površinom i čine kretanje stazom izuzetno opasnim i gotovo nemogućim (139).

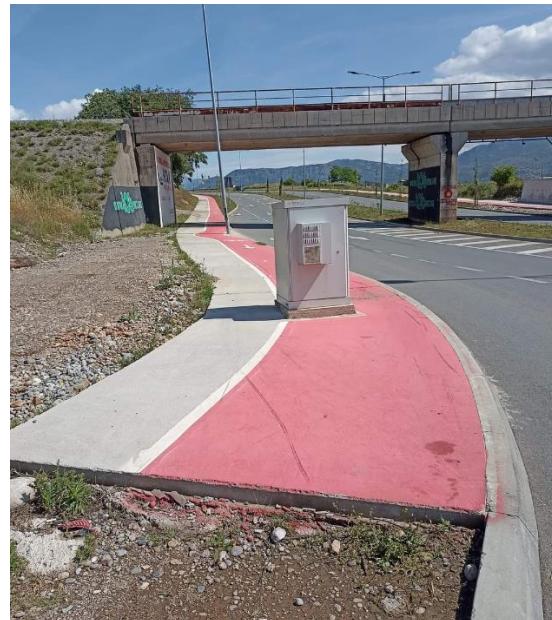
Slika 140

Na nizbrdici, neposredno poslije željezničkog nadvožnjaka, ponovo nailazimo na stub koji je vješto izbjegnut zaobljenjem. Nakon toga slijedi možda i najgori primjer biciklističke infrastrukture u Podgorici – strujni ormar koji je postavljen nasred staze (Slika 140).

To je samo još jedan dokaz da postojeća staza inicijalno nije planirana građevinskim projektom, već je naknadno dodata. Pored ormara je gotovo nemoguće proći po biciklističkoj površini, a i pješačka staza je toliko uska da je najracionalniji način prolaska zapravo silazak sa bicikla i zaobilazeњe ove prepreke. A nakon što je zaobiđe, korisnika nakon svega par metara čeka oštrosasjećeni beton, a ako ga krajnjom snagom savlada, biva lansiran ka uzdignutom ivičnjaku, otvorenoj šahti i saobraćajnom znaku, iskušavajući vještinu i okretnost vozača bicikla do krajnjih granica (Slika 141).

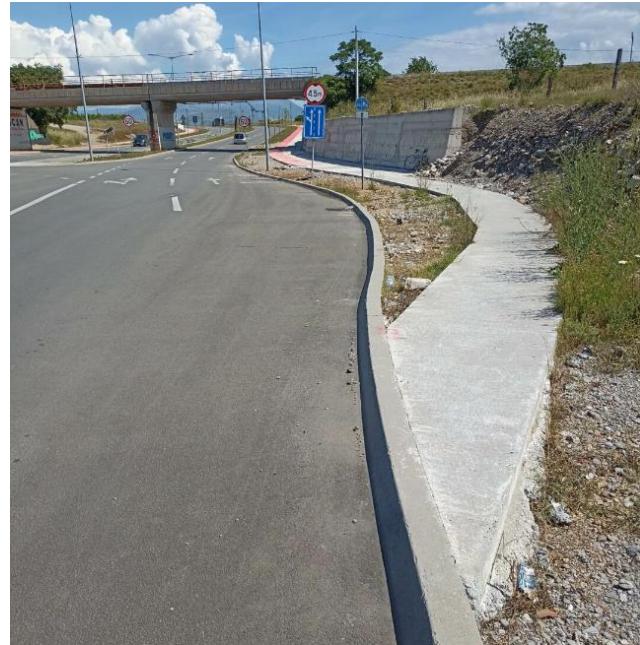
Slika 142

Sa druge strane bulevara, ako korisnik želi sa se uključi na stazu iz pravca Tuzi dočekaće ga uzdignuti ivičnjak, koji je praktično nemoguće savladati bez silaska sa bicikla (Slika 142). Ni iz ovog pravca ne postoji vertikalni znak za početak staze, već je postavljen tek nakon dvadesetak metara. Iako daleko od bezbjednog, čini se da je put van staze na ovoj dionici lakši, jer se na samom početku biciklističke površine nalazi rasut šljunak, a beton je toliko uzdignut u odnosu na ostatak staze da korisnik lako može izgubiti balans i dovesti sebe u opasnost.
